ESTUDIO DE LAS CONDICIONES ACÚSTICAS DEL TEATRO MUNICIPAL DE ALGEMESÍ (VALENCIA). PROPUESTAS DE MEJORA PARA LA AUDICIÓN MUSICAL

In this work, the acoustical conditions of the Municipal Theatre in Algemesi (Valencia – Spain) have been studied. A theoretical model has been developed to evaluate the acoustics of the building by means of the ray tracing method. Measurements have been made in order to validate the model.

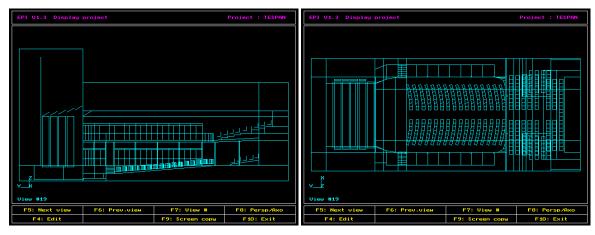
Figura 1: Planos de sección y planta del modelo (con las propuestas de actuación)

Viendo los ecogramas para los seis observadores distribuidos por toda la sala, observamos que en la zona entre el proscenio y las primeras filas de butacas se observa el mismo fenómeno que habíamos descubierto antes en las medidas de parámetros acústicos y es el doble pico en el ecograma, lo cual suena como una especie de resonancia metálica (eco) al producir un ruido impulsivo en esta zona⁵. Esto es debido al efecto de desacoplo entre la sala del teatro y la caja del escenario. Para evitar este fenómeno, nuestra propuesta se basa en un conjunto de cuatro paneles reflectores móviles (con poca absorción), bien de madera barnizada o bien de metacrilato (según la estética que se busque), suspendidos entre los espacios libres entre los telones, instalados de

manera que pueden ponerse verticales para adaptarse a las necesidades del espectáculo que se represente y no impidan el movimiento de los telones verticales^{6,7}. El resultado de esta propuesta lo podemos ver en las siguientes tablas y figuras.

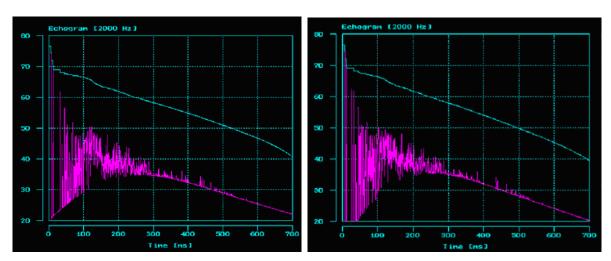
Figura 2a: Sin panel

Figura 2b: Con panel

A partir de los ecogramas calculados hemos observado que en las localizaciones en la zona del foso y las primeras filas ha mejorado en cierta medida la recepción, reduciéndose sensiblemente el fenómeno de 'eco' que hemos mencionado anteriormente. Esta mejora aumenta a medida que los paneles cierran más la caja del escenario.

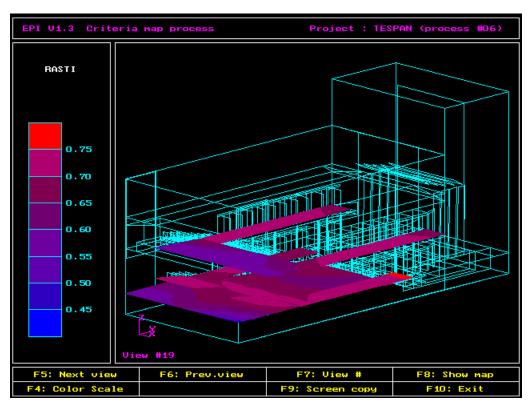
Figura 3: Gráfico de la distribución de RASTI calculado
