REABILITAÇÃO ACÚSTICA DE UM PEQUENO AUDITÓRIO

J. Gomes^a, Maria R. Ribeiro^b e C. Aquino^a

^a Escola Superior de Tecnologia e Gestão – Instituto Politécnico da Guarda,

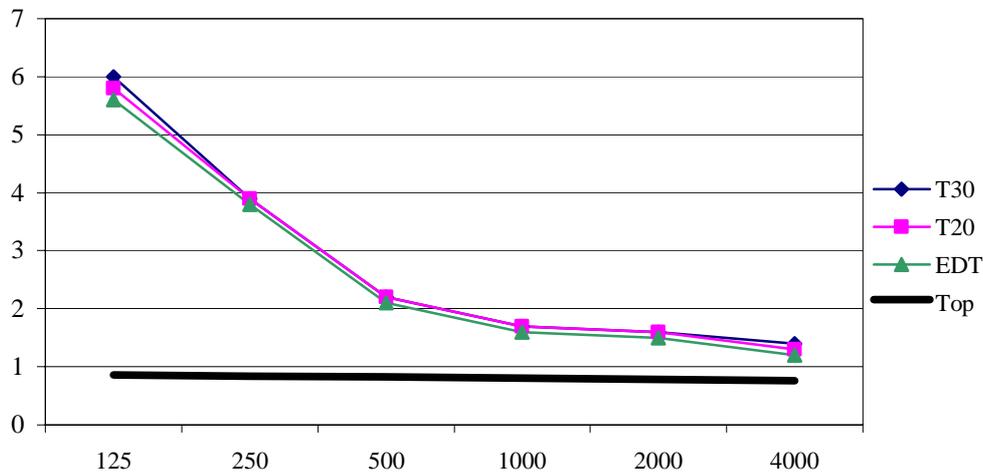
Comparando os valores obtidos com os valores ideais tendo em conta o volume e a finalidade do auditório em causa, pode constatar-se que os tempos de reverberação T₃₀, T₂₀ e EDT são substancialmente superiores ao tempo de reverberação ideal atendendo ao volume do auditório (*valores entre 0,80 e 0,75s para frequências igual ou superiores a 1kHz e entre 0,90 e 0,80s para frequências inferiores a 1kHz*). Os valores do parâmetro Definição (D₅₀) são inferiores ao valor ideal para todas as frequências (> 0.65), enquanto que para o Tempo Central (T_s) os valores avaliados são substancialmente superiores aos valores ideais (*valores compreendidos entre 80 e 140 ms*). Finalmente, no que diz respeito à Claridade (C₈₀), apesar de ser um parâmetro mais utilizado em apreciações mais vocacionadas para aspectos musicais, caso se trate de locais destinados a auditórios é recomendável que este parâmetro apresente valores superiores a 6dB, o que para o caso concreto também não se verifica.

Na figura 1 apresenta-se a tradução gráfica dos tempos de reverberação médios considerando as medições por oitavas. Da figura é possível constatar os valores elevados obtidos para o tempo de reverberação nas frequências de 125 e 250Hz.

Figura 1 – Tempos de reverberação iniciais.

Tendo em conta as características físicas e acústicas do auditório, é possível concluir que existe uma relação entre o volume e o número de lugares elevada, fruto da distribuição das cadeiras e da elevada área consagrada a circulações, em especial na zona posterior. Outra conclusão que se poderá retirar é a inadequada proporção da sala do ponto de vista ondulatório, afastando-se da relação tradicionalmente sugerida para locais deste tipo 5:3:2 [2]. Relativamente aos parâmetros acústicos ressalta os elevados tempos de reverberação registados, facto que condiciona negativamente os restantes parâmetros acústicos., tal como foi referido no ponto 2.2. Os elevados tempos de reverberação para as frequências de 125 e 250 Hz poderão ser explicados por fenómenos de ressonância devido a ondas axiais e tangenciais envolvendo as superfícies verticais da sala, com o conseqüente atraso na extinção do som para essas frequências.

- Diminuir o valor da relação Volume/Número de lugares.
- Aplicar material absorvente sonoro nas paredes para reduzir os tempos de reverberação e ressonâncias possíveis.
- Quebrar a horizontalidade do tecto existente.

Nesse sentido propôs-se uma solução que passava pela introdução de um tecto falso que permite reduzir o volume do auditório (por redução do pé-direito em mais de 1.00m), e simultaneamente permite ocultar todas as condutas de do sistema de ar condicionado e ventilação. Também o número de lugares foi incrementado de 102 para 135. Na tabela 3 são apresentados as novas características dimensionais do auditório após a sua reabilitação.
