XI Congreso Iberoamericano de Acústica; X Congreso Ibérico de Acústica; 49º Congreso Español de Acústica -TECNIACUSTICA'18-  
24 al 26 de octubre

## ESTUDIO DE LA HOMOGENEIDAD LONGITUDINAL DE UN FIRME ENVEJECIDO MEDIANTE AUSCULTACIÓN ACÚSTICA Y SUPERFICIAL

Terán Sierra, Fernando J.; Fernández Vázquez, Victoriano; Huertas Gallardo, Pedro; Expósito Paje, Santiago.

Laboratorio de Acústica Aplicada a la Ingeniería Civil.

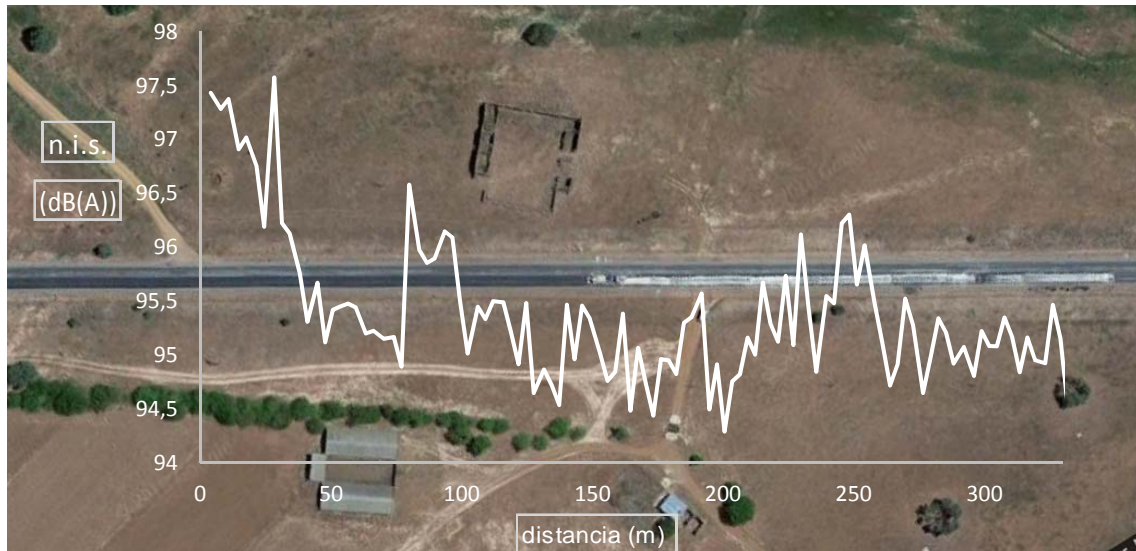
Figura 4.- Niveles de intensidad sonora en el Tramo A

El tramo A se corresponde con una recta de 330 metros de la carretera (Fig. 4). Dentro de este tramo se puede distinguir una primera zona de 120 metros denominada subtramo A1, en la cual, entre distintos puntos hay diferencias máximas de hasta 3 decibelios obteniéndose valores punta de 97,6 dB, esto podría deberse a un deterioro de la capa de rodadura bastante pronunciado y desigual, porque en el inicio del subtramo A1 hay una incorporación de un camino rural desde el que se puede ir a distintas fincas agrícolas y al pantanillo de Picón. La incorporación a la carretera, en dirección a la población de Picón, de tractores agrícolas y remolques y vehículos de todo tipo, desde un camino sin asfaltar, provocaría en el tramo inicial de aceleración un acusado envejecimiento del pavimento, con grietas y colmataciones en la capa de rodadura, que se pone de manifiesto con los valores altos de los niveles de intensidad sonora (n.i.s.) (Fig. 4) en estos 120 metros iniciales, que si bien, parecen que disminuyen progresivamente, hay un tramo entre 80 y 100 m que vuelven a subir por el deterioro significativo en esa zona por presentar la capa de rodadura piel de cocodrilo (terminología utilizada entre los Ingenieros de carreteras para distinguir una zona muy agrieta o fisurada con ligeras elevaciones como la piel de los cocodrilos), es decir, esta zona de aceleración de los vehículos de todo tipo

que se incorporan a la carretera, traccionan intensamente y los neumáticos inciden fuertemente sobre la capa de rodadura, perjudicando notablemente el estado de ésta.

Después se puede distinguir un tramo de aproximadamente 80 metros (subtramo A2 desde 120 a 200 m) donde los vehículos ya han adoptado velocidades de marcha, la tracción es menor y la rodadura mejora, y sus efectos sobre la carretera disminuyen, respecto al subtramo anterior, como se puede comprobar al observar que los niveles sonoros son entre 94,5 y 95,5 dB (Fig. 4), es decir, oscilan 1 decibelio, lo que indica que se produce un deterioro más uniforme, hay más homogeneidad en este tramo de carretera.

Los siguientes 70 metros (subtramo A3 desde 200 a 270 m) muestran un incremento progresivo de los niveles sonoros de 95 a 96,5 dB (Fig. 4), como consecuencia de un menoscabo de la capa de rodadura más intenso que en el subtramo A2 porque aparece una incorporación lateral de un camino de una instalaciones agrícolas y para ir a otras fincas que facilita la entrada de vehículos de distinto tipo como en el subtramo A1 pero en este caso en menor cantidad, lo que hace que durante los 70 metros, que se pueden considerar de aceleración de los vehículos, se envejezca antes la capa de rodadura y por tanto se produzcan niveles sonoros mayores que en el subtramo A2 y A4 que a continuación se analizará, pero menores que en el subtramo A1. La última zona que se analiza del tramo A es una recta que consta de 60 metros (subtramo A4 270 a 330 m) donde los esfuerzos de los neumáticos sobre la capa de rodadura ya no son tan intensos y por tanto el deterioro es menor como se puede apreciar en los niveles sonoros que son más parecidos a los del subtramo A2 e incluso de valores extremos prácticamente en 0,5 dB, se mantiene más homogeneidad en el pavimento.

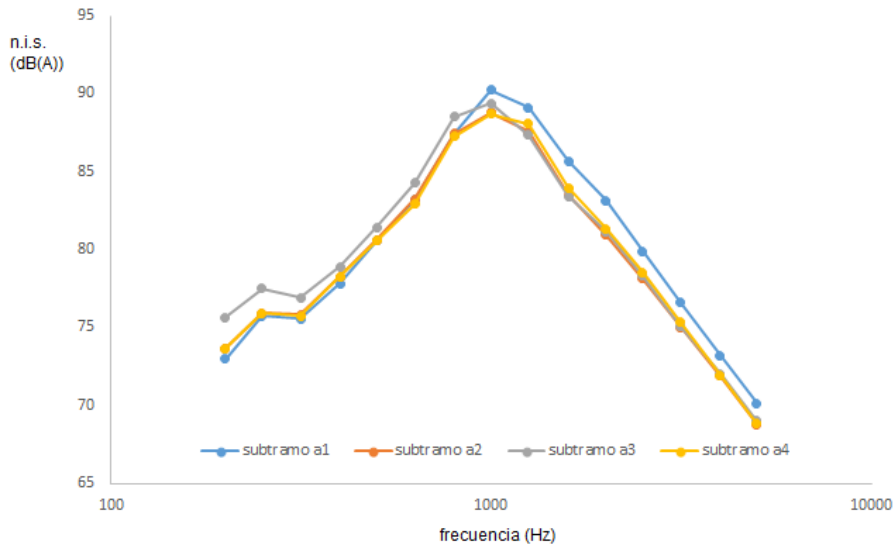
Figura 5.- Espectros de emisión sonora del Tramo A

Los espectros de los subtramos en función de las frecuencias y los valores medios de niveles sonoros se pueden apreciar en la Figura 5, en donde, los dos subtramos menos deteriorados A2 y A4 muestran graficas similares, solapándose una con la otra, mientras que el subtramo A1 el más deteriorado y menos homogéneo muestra valores más altos de niveles sonoros para las altas frecuencias por encima de 1000 Hz, ocurriendo al revés para el subtramo A3 en donde es a baja frecuencias donde se advierten los niveles sonoros más altos, esto podría ser debido a una mayor colmatación de los huecos en el subtramo A1 por el material terroso que introducen los vehículos agrícolas y en el subtramo A3 por pérdidas del árido del pavimento por las aceleraciones.

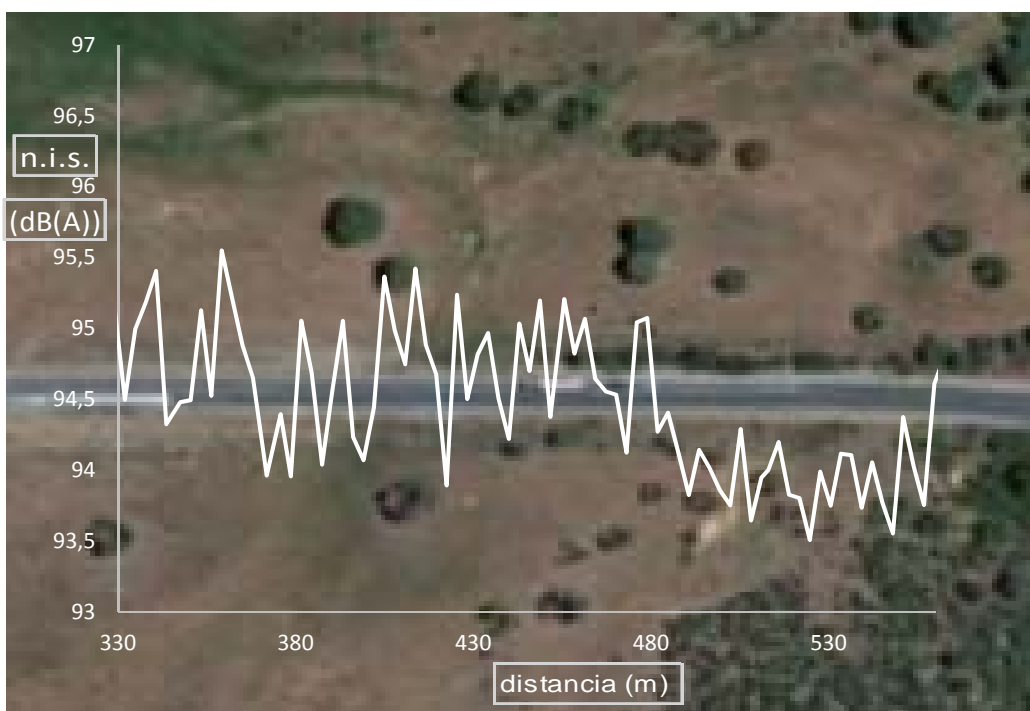
Figura 6.- Niveles de intensidad sonora en el Tramo B

Este tramo sigue siendo una recta de 230 metros en donde no hay ningún camino lateral de acceso, como se puede apreciar en la figura 6. Los valores de intensidad sonora son durante 150 metros subtramo B1 desde 330 m a 480 m, similares a los obtenidos en el subtramo A4, con una variación algo mayor entre valores máximos y mínimos y el deterioro del pavimento es similar al subtramo A4. Los vehículos en este tramo mantienen una velocidad más homogénea y exigen menos en la interacción a la capa de rodadura.

Los últimos 80 metros, subtramo B2 desde 480 m a 560 m, presentan unos niveles de intensidad sonora menores que en los primeros metros del tramo (Fig. 6), de media alrededor de 1,5 dB. En principio y a simple vista no se observa un deterioro distinto al que se tiene a lo largo del subtramo B1, probablemente estos niveles menores de intensidad sonora sean fruto de que en el siguiente tramo C aparecen curvas y en este subtramo B2 se deje de acelerar en los vehículos antes de proceder a la frenada lo que determina una interacción neumático pavimento más suave en este pequeño intervalo espacial, el vehículo rueda sin tracción, que produce un menor deterioro.

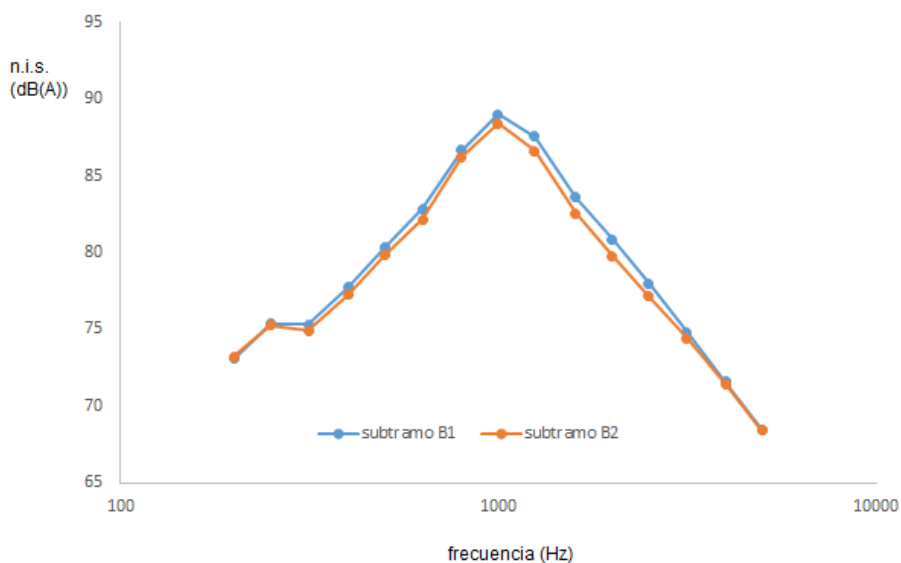
Fig. 7.- Espectros de emisión sonora del tramo B

Los espectros de los subtramos de este tramo son prácticamente iguales (Fig. 7), lo cual es razonable pues el deterioro es muy similar durante todo el tramo y no se aprecian zonas diferentes o que se haya producido un mayor deterioro de la capa de rodadura.

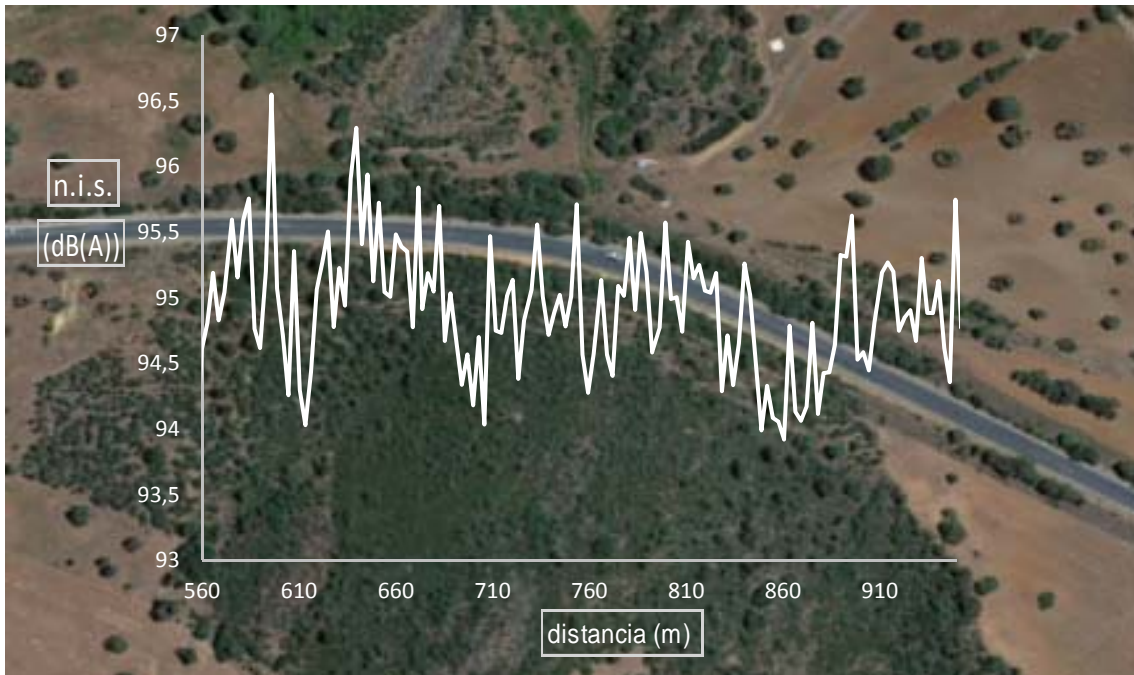
Figura 8.- Niveles de intensidad sonora en el Tramo C

Este tramo C consta inicialmente de una zona curvada ligeramente y tramo más recto, después una curva pronunciada y para terminar el tramo una zona recta (Fig. 8). Se divide este tramo en 3 subtramos, subtramo C1 de 120 metros, desde 560 m a 680 m, subtramo C2 de 170 metros, desde 680 m a 850 m. y subtramo C3 de 100 metros desde 850 m a 950 m. En el subtramo C1 se pueden apreciar diferentes zonas deterioradas del pavimento como muestran los niveles de intensidad sonora, picos de 96,5 dB y valores mínimos de 94 dB, esto es debido a las frenadas iniciales en el tramo como consecuencia de la primera curva ligera, menos deterioro en el paso de la curva y de nuevo nuevas frenadas de los vehículos para la curva más pronunciada que aparece a partir de los 680 metros.

Durante el paso de la curva los valores de intensidad sonora varían entre sus valores máximos y mínimos aproximadamente 1 dB, es decir, bastante uniforme el estado de la capa de rodadura. Lógicamente las velocidades son menores para tomar la curva con seguridad y los esfuerzos a los que se somete a la capa de rodadura también son menores, existe un deterioro similar en toda el subtramo C2 y por tanto una homogeneidad en su estado. En el subtramo C3 que se corresponde con la salida de la curva y comienzo de aceleración de los vehículos, los índices de niveles sonoros aumentan respecto a los que se tienen en el subtramo C2 (Fig. 8). Los vehículos traccionan más y producen un deterioro del pavimento mayor que en el paso de curva como queda reflejado en los niveles de intensidad sonora.

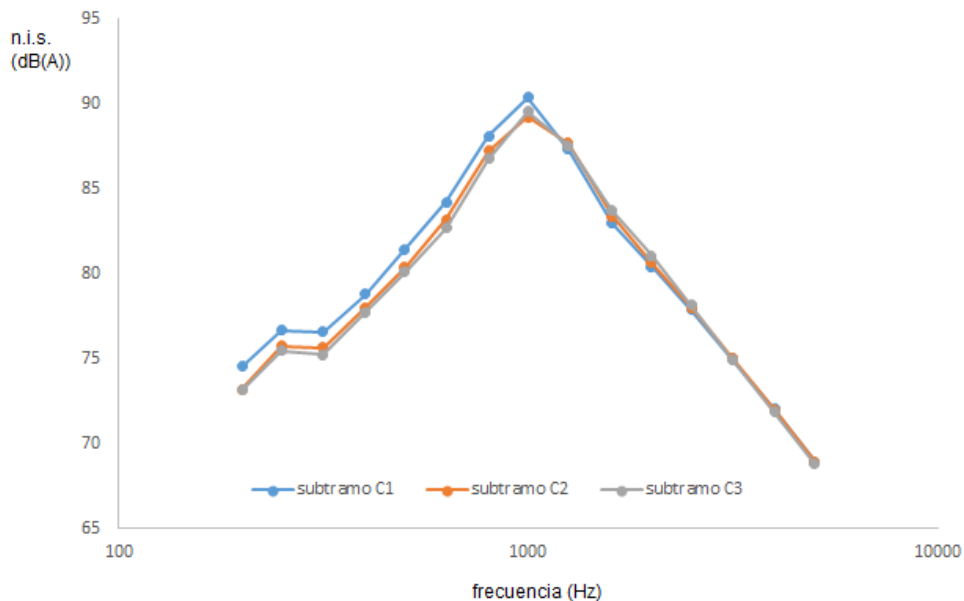
Figura 9.- Espectros de emisión sonora del tramo C

Los espectros de los subtramos C2 y C3 son muy similares (Fig. 9), y el subtramo C1, zona de las frenadas, presenta ligeramente mayores valores para bajas frecuencias que podría deberse a la pérdida de arido por esfuerzos tangenciales que lleva a mayor ruido a bajas frecuencias

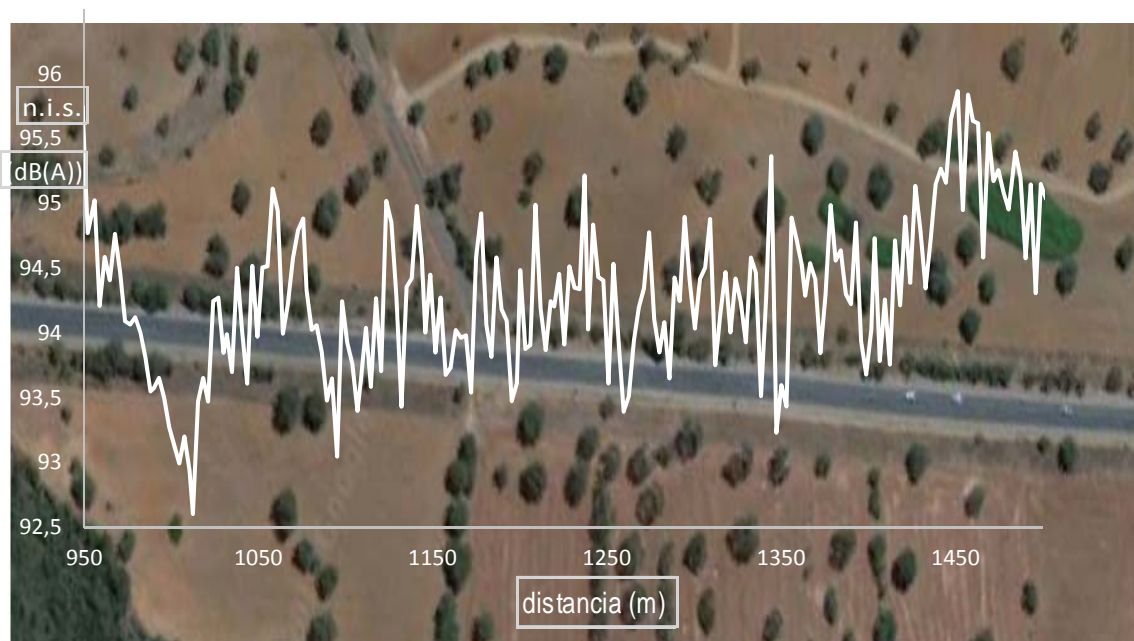
Figura 10.- Niveles de intensidad sonora en el Tramo D

El tramo D consta de una recta de aproximadamente 550 m y se analizará el tramo entero sin dividirlo en subtramos. En este tramo se puede apreciar que los valores de las medidas de intensidad sonora fluctúan en el entorno de 1 dB (Fig. 10), lo cual, se corresponde con la homogeneidad que presenta este tramo, es decir, el deterioro es menor que en otros tramos analizados anteriormente y más parecido en toda su extensión. Hay que considerar que este es un tramo recto donde los vehículos ya han cogido velocidad de cruce y no se producen acelerones o frenadas bruscas.

Cabría destacar tres pequeños intervalos dentro de este tramo D. El primero sería en una zona estrecha alrededor de los 1010 metros, en donde se puede apreciar que se obtienen unos valores de intensidad sonora significativamente más bajos que en el resto del tramo, llegando a marcar un mínimo de 92,5 dB (Fig. 10). Observando in situ la capa de rodadura no se aprecia un deterioro menor que en el resto del tramo y puede ser debido a que en este punto hay un paso inferior por debajo de la carretera para fluidos o animales que está hecho de hormigón, con lo cual la base de la capa de rodadura es diferente que en el resto del tramo. Alrededor de los 1200 metros del tramo analizado se observa que hay una incorporación o cruce con la carretera CR-P-7111 y no se aprecia variación importante de los niveles de intensidad sonora, ni del deterioro del pavimento, respecto al resto del tramo D, cuando en el tramo A que presentaba dos incorporaciones si se habían detectado valores diferentes de intensidad sonora y fuerte deterioro de la capa de rodadura. Esto puede ser debido, a que la incorporación en este caso es desde otra carretera asfaltada, en lugar de caminos rurales como en el tramo A y los vehículos que se incorporan son más urbanos y no agrícolas, que por su mayor tracción sobre el pavimento y la suciedad que puedan traer en las ruedas deteriora significativamente más la capa de rodadura.

Por último, se puede ver en la figura 10 como al final del tramo aproximadamente a los 1450 metros se produce un aumento generalizado de los niveles de intensidad sonora, aparentemente no tienen una explicación pues estos metros finales del tramo D no están más deteriorados que los anteriores, es decir, se debería haber mantenido la uniformidad de los valores de intensidad sonora, podría deberse a factores constructivos iniciales.

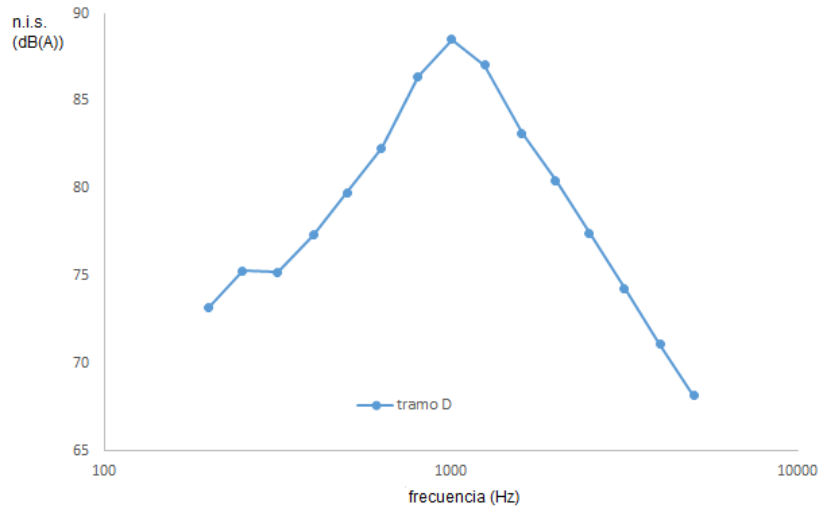
Figura 11.- Espectro de emisión sonora del tramo D

El espectro del tramo D es similar al del tramo B (Fig. 11), zonas que por las características de la conducción de los vehículos no producen agresivas interacciones con el pavimento, más rodadura simple, y por tanto no deterioran tanto la capa de rodadura.

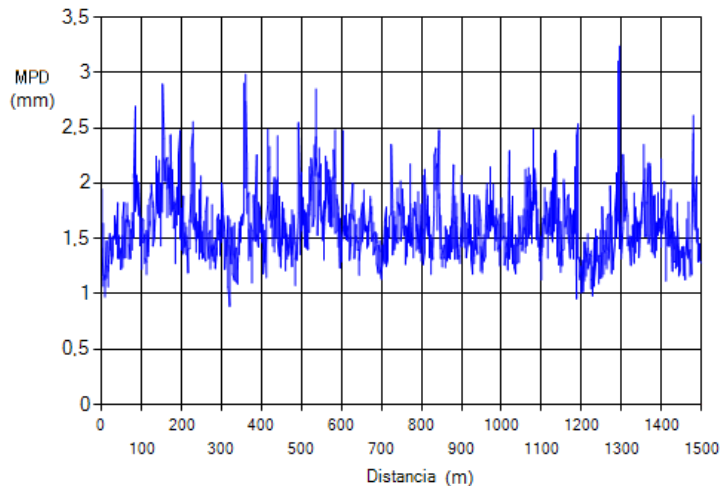
Figura 12.- MPD para todo el tramo 1500 m

La macrotextura medida según la profundidad media del perfil MPD se muestra, para los 1500 metros analizados, en la figura 12. En esta se aprecia cómo se tiene una MPD media de alrededor 1,70 milímetros que es relativamente alta e indica un fuerte deterioro de la capa de rodadura. Al principio los valores no son muy altos probablemente por la colmatación que se indicó al analizar el subtramo A1 igual que se produce un aumento importante cercano a los 100 m que es donde se encontraba la piel de cocodrilo del pavimento, zona muy fisurada. También se obtiene valores altos de la MPD en el entorno de los 600 metros que coincide con la zona de frenadas con la posible pérdida de áridos del pavimento y un valor muy alto para los 1300 metros que en este caso no se corresponde con un aumento del nivel de intensidad sonora pero que indica un perfil muy desgastado, por eso la MPD es complementaria a los niveles de intensidad sonora para evaluar el estado de un pavimento en uso e identificar puntos más deteriorados.
