INFLUÊNCIA DE PEQUENOS ERROS DE EXECUÇÃO EM OBRA NO DESEMPENHO ACÚSTICO DE EDIFÍCIOS - EXEMPLOS TÍPICOS

Diogo M. R. Mateus; Andreia S. C. Pereira

CICC, Departamento de Engenharia Civil, Faculdade de Ciências e Tecnologia Universidade de Coimbra
Rua Luís Reis Santos - Pólo II da Universidade, 3030-788 Coimbra, Portugal
Tel. +351-239797196
Fax +351-239797123
diogo@dec.uc.pt; apereira@dec.uc.pt

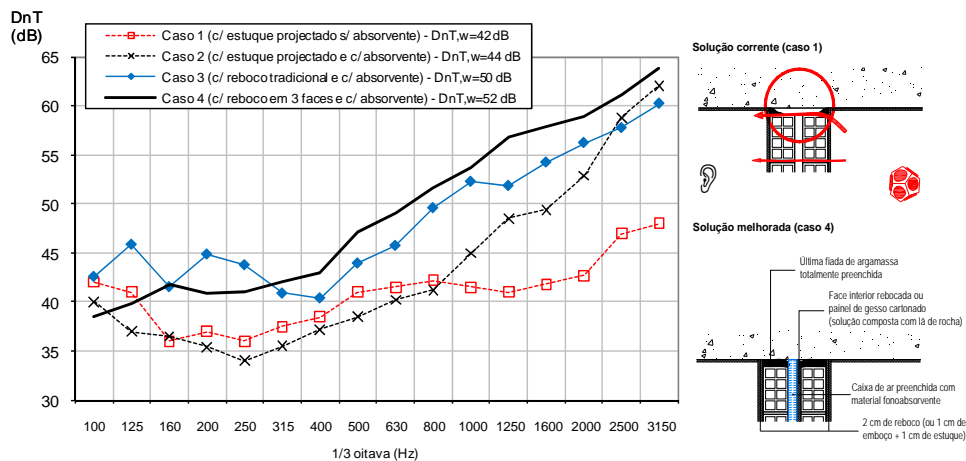
Na Figura 1, são apresentados os resultados de ensaios “in situ”, para o mesmo tipo de solução construtiva (parede em alvenaria de tijolo, de furacão horizontal, de 11 + 11 cm), aplicada em condições semelhantes, mas com diferentes tipos de acabamento e de caixas de ar (com e sem absorvente sonoro na caixa de ar). A Figura 2 apresenta igualmente resultados de ensaios obtidos “in situ”, obtidos entre duas salas de aula adjacentes, numa escola, com o atravessamento directo de condutas entre salas (sem atenuador e após a aplicação de atenuador sonoro imediatamente antes do atravessamento), bem como os resultados obtidos sem este atravessamento.

Figura 1 – Isolamento acústico entre compartimentos separados por paredes em tijolo de 11 + 11 cm, aplicada em condições semelhantes, mas com diferentes tipos de acabamento e com e sem absorvente sonoro na caixas de ar.

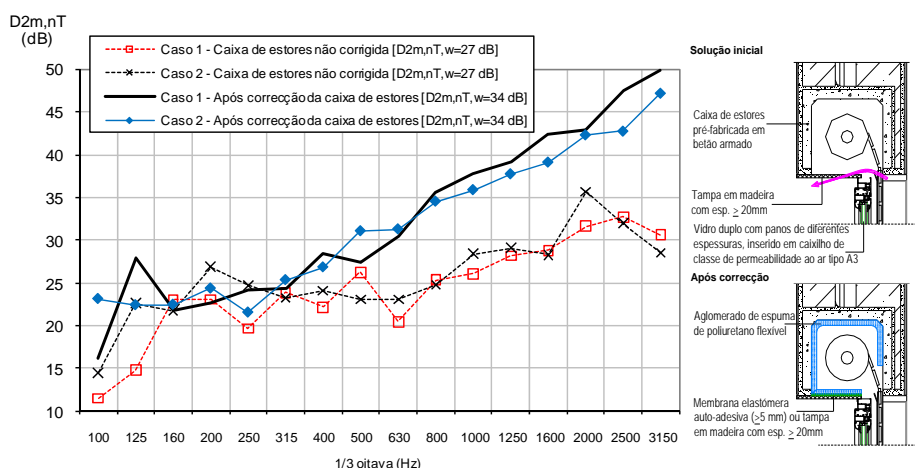
Na Figura 3 são apresentados, também a título de exemplo, resultados obtidos numa situação, com dois casos de estudo, onde o resultado é condicionado por insuficiências de isolamento ao nível da caixa de estores. Nestes casos, a caixilharia é de correr (que tem habitualmente um desempenho muito inferior às caixilharias fixas ou giratórias com batente em todo o contorno), mas de corte térmico e de classe de permeabilidade ao ar do tipo A3, e a caixa de estores é pré-fabricada em betão armado, sem correcção térmica, nem acústica. Refira-se, no entanto, que a caixa de estores tradicional em betão, se for revestida interiormente com a solução indicada na Figura 3, no pano do lado interior, com uma espessura da ordem de 3 cm, permite resolver também o problema da ponte térmica. No caso de caixas de estores leves, por exemplo em EPS ou XPS, com vista a responder a exigências térmicas, o tipo de correcção indicada para o interior da caixa de estores normalmente não é possível, devendo, nestes casos, garantir-se pelo menos uma espessura total de revestimento interior sobre a caixa de estores não inferior a 3 cm (por exemplo, com um 1º reboco armado e um segundo acabamento igual ao da restante zona corrente de parede) e uma adequada tampa da caixa de estores.

Figura 3 – Isolamento acústico em dois tipos de fachadas, antes e após correção da caixa de estores.

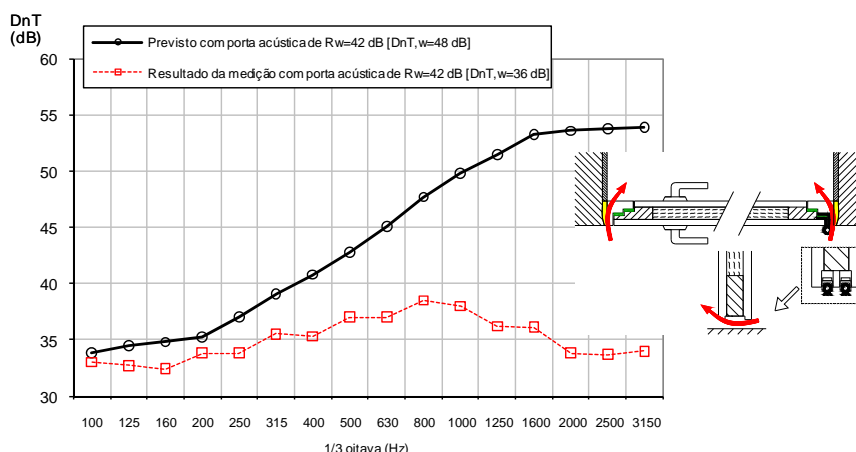
Na Figura 4, são apresentados os resultados previstos e experimentais, entre uma zona de circulação e o interior de um quarto de hotel, com deficiente aplicação da porta acústica de entrada (remate do aro em espuma de poliuretano e junta de soleira aplicada incorrectamente).

Figura 4 – Isolamento acústico entre uma zona de circulação e o interior de quarto de hotel, previsto, em condições de aplicação adequadas, e experimental (obtido “in situ”) com deficiente aplicação.

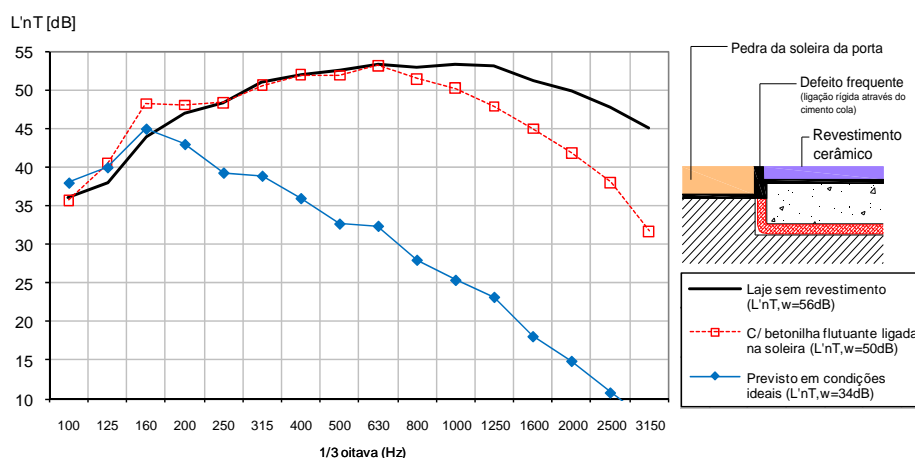
Nas Figuras 5 e 6 são apresentados resultados de medições in situ, obtidos em dois edifícios distintos, com transmissão por percussão de baixo para cima, entre um estabelecimento comercial no R/C e um quarto sobrejacente, no primeiro andar. No primeiro caso, os ensaios foram realizados para uma laje não revestida e após a execução de uma betonilha flutuante com pequenas ligações rígidas à soleira das portas (neste caso, aparentemente, esta foi a única ligação rígida). Esta figura apresenta ainda o resultado previsto, em condições ideais de execução, demonstrando como um pequeníssimo erro de construção, muito frequente, pode condicionar fortemente o resultado final. No segundo caso (Figura 6), os ensaios foram realizados, inicialmente, com uma aparente ligação rígida na betonilha flutuante, entre o pavimento e o rodapé, através do cimento cola de assentamento do revestimento (erro muito frequente em obra). Neste caso, e na sequência do fraco resultado, o rodapé foi arrancado e repetido o ensaio, tendo-se verificado uma melhoria no índice $L'_{nT,w}$ de 14 dB. Este tipo de problema resulta normalmente do corte antecipado da membrana resiliente no contorno da parede (que só deveria ocorrer após aplicação do revestimento de piso) e da aplicação em simultâneo do cimento cola no pavimento e no rodapé (quando este é cerâmico ou em pedra). Refira-se que este tipo de erro para além de comprometer o isolamento na transmissão de baixo para cima (relevante geralmente em espaços comerciais sob zonas de habitação), também compromete o isolamento de cima para baixo (situação mais desfavorável, quando os espaços emissor e receptor são do mesmo tipo). Na transmissão de cima para baixo, este tipo de erros conduz a uma redução da eficácia da betonilha flutuante, que pode passar de um valor da ordem de 20 dB, em condições ideais, para valores inferiores a 5 dB. Na transmissão

de baixo para cima e lateral (entre compartimentos do mesmo piso), este tipo de erro de execução pode mesmo conduzir a eficácias nulas ou até negativas.

Figura 5 – Nível de pressão sonora padronizado ($L'nT$), avaliado na transmissão de baixo para cima, antes e após a execução de uma betonilha flutuante, c/ uma pequena ligação rígida à soleira das portas.

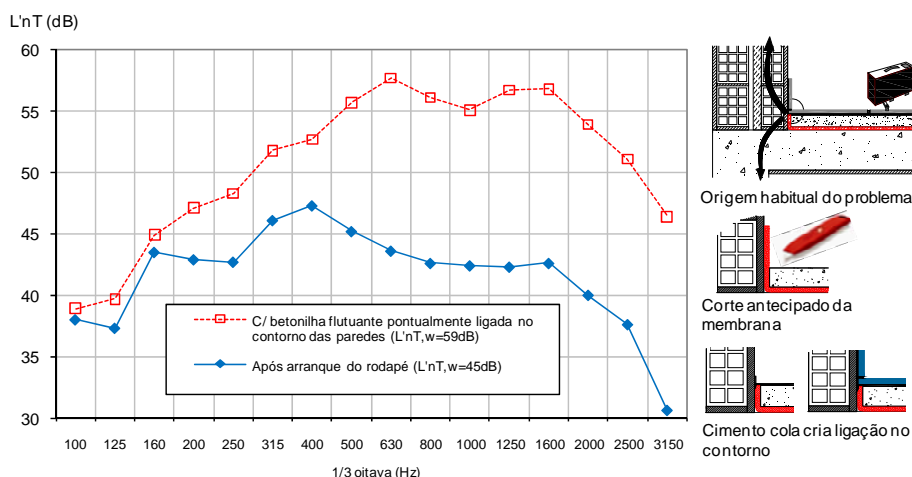
Figura 6 – Nível de pressão sonora padronizado, avaliado com transmissão de baixo para cima, com ligação rígida ao nível do rodapé e após o arranque do rodapé, em todo o contorno do pavimento.

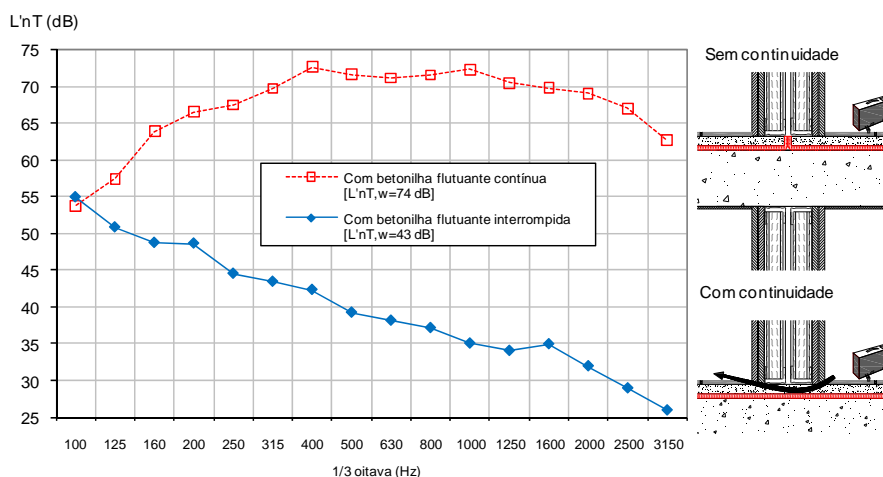
Na Figura 7 são apresentados resultados obtidos para uma situação de betonilha flutuante com continuidade, que ocorre sobretudo quando se aplicam divisórias leves na compartimentação (normalmente em gesso cartonado), onde frequentemente se opta pela execução de uma betonilha flutuante em toda a área de piso, com posterior execução das divisórias aligeiradas (situação com alguma frequência em edifícios de serviços, hotéis, escolas e hospitais). Esta continuidade, apesar de geralmente não comprometer o isolamento de cima para baixo, agrava fortemente a transmissão por percussão entre compartimentos adjacentes do mesmo piso, resultando, neste caso, um índice $L'nT,w$ pior do que o previsto sem qualquer betonilha flutuante. Por outro lado, esta continuidade também pode comprometer o isolamento a sons aéreos entre compartimentos adjacentes do mesmo piso, uma vez que as transmissões marginais através do piso são agravadas.

Figura 7 – Nível de pressão sonora padronizado entre compartimentos adjacentes do mesmo piso, com e sem continuidade na betoneira flutuante.
