Vibraciones no lineales en maquinaria industrial

ESTUDIOS DE UN TURBOCOMPRESOR CENTRÍFUGO

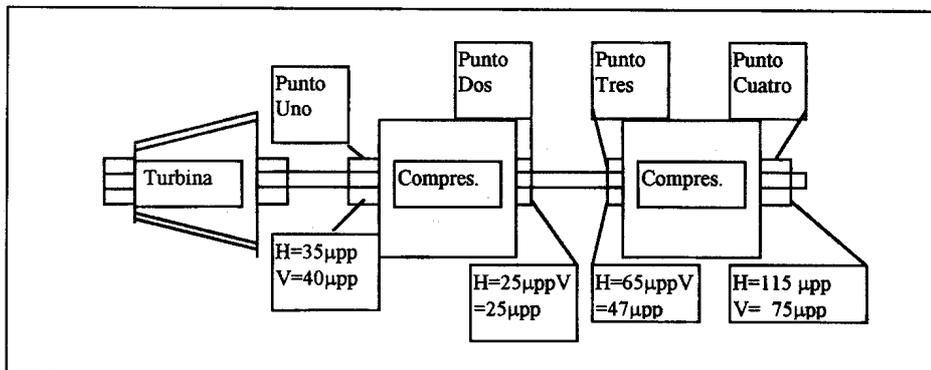
Figura 1

La figura 1 muestra el esquema de la instalación que nos ocupa, en ella se señalan, también los niveles vibratorios hallados en esta instalación, en cada uno de los cojinetes, en dos direcciones normales entre sí, denominadas Vertical y Horizontal. Los sensores utilizados en estas medidas han sido los transductores de desplazamiento o de corrientes de Foucault. Estos sensores están destinados, entre otras aplicaciones, a la traza de la órbita de diversas secciones del rotor, en este caso, del Compresor, estas órbitas se trazan a modo de curvas de Lissajous. Naturalmente, estas señales pueden tratarse, como las acelerométricas, realizarse sus Transformaciones de Fourier, análisis de señales temporales, etc, etc.

Obsérvese que las medidas se han realizado en valores de pico a pico (pp), y que los valores se presentan en micras (μ). Es muy importante observar el gran valor observado en el punto de medida 4 del Compresor, en cuya dirección Horizontal el nivel total hallado fue de 115 μ pp, lo que es, en general, totalmente inaceptable, y sospechoso de riesgo grave de desencadenamiento de problemas aún mayores y potencialmente catastrófico para la instalación.

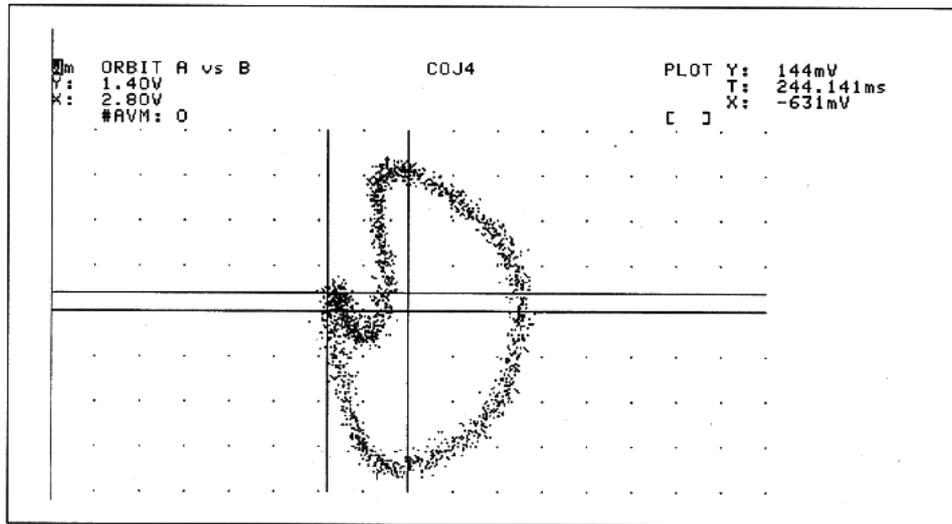
Figura 2

En la figura 2 puede observarse el movimiento orbital del cojinete 4, en el que aparece un impacto claro del rotor, en la zona en la que la redondez de la órbita es la peor (donde se produce una doblez de radio contrario al de la órbita). Este golpe es claro. A modo de referencia de normalidad, observemos la forma geométrica y la escala de la órbita del cojinete nº 1, (en la figura 4) vemos su forma muchísimo más redondeada y su amplitud muy inferior a la reseñada del cojinete 4.

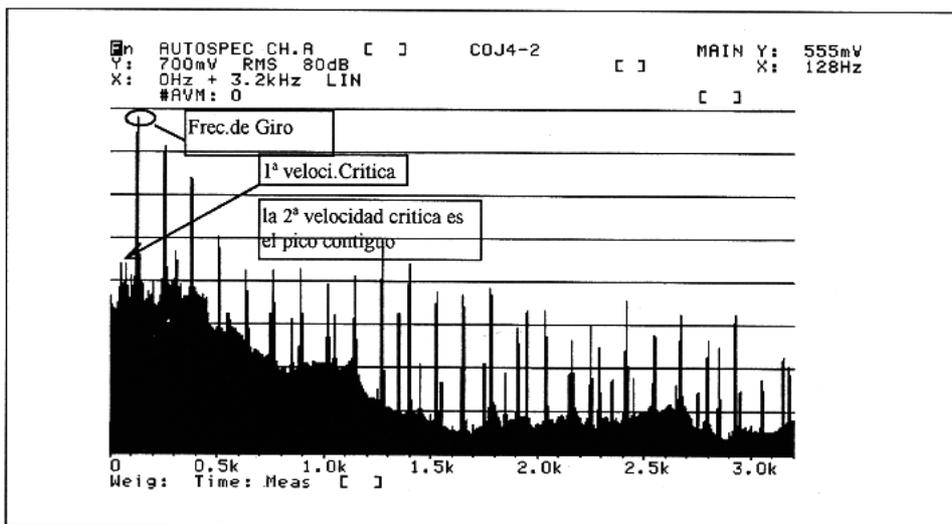
Figura 3

Observemos, además, en la figura 3, el espectro del cojinete 4 dirección Horizontal, el espectro tiene un contenido armónico muy elevado, presenta formación de bandas laterales, que es característico de comportamiento de rotor impactando en cojinete anisotrópico, para algunas relaciones específicas entre la velocidad de giro, frecuencias naturales del rotor del Compresor, y varios datos físicos y geométricos del cojinete 4. Esta formación de bandas laterales, también se comenta en la presentación.

Otra característica importante a tener en cuenta en el análisis espectral es el alto nivel de ruido en la zona del suelo espectral. Este nivel alto de señal "del suelo espectral" es característica, también de impacto

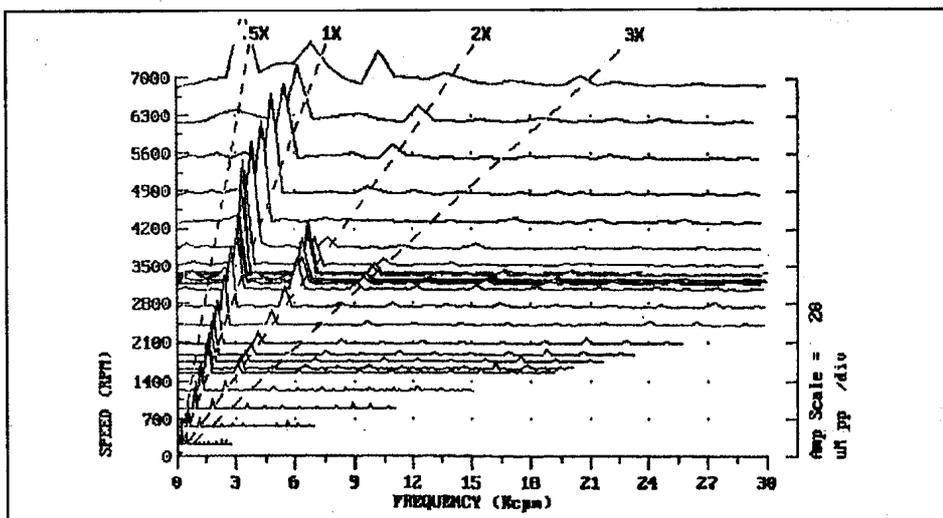
Figura 5

mecánico. Observemos que este nivel es muy superior a baja frecuencia, e incluso las velocidades críticas del rotor en su alojamiento son visibles, estando la primera de ellas en la zona de 50 Hz. Este extremo puede observarse en el diagrama de parada que muestra la figura 5.

En esta figura 5, puede verse claramente un diagrama en cascada de la vibración del cojinete 4, en la dirección de máximo nivel. La figura es explícita, en el contenido armónico de los espectros de parada del turbo-compresor, en la presentación de frecuencias subsincronas en altas velocidades de giro, por inestabilidad de la película de aceite de los cojinetes, y es muy evidente la excitación de la velocidad crítica del rotor, por incremento de **todo el suelo** espectral en la zona de 3.200 RPM aprox., esta zona de frecuencia natural en torno de 53 Hz, ajusta con la hipótesis dada en el espectro individualizado y de nivel logarítmico de la figura 3. Conviene observar que la primera velocidad crítica no se excita muy bien, por no ser ventral en un cojinete extremo. En la presentación se darán detalles de medidas de fases que también contribuyen al diagnóstico de los fallos.
