VI Congreso Iberoamericano de Acústica - FIA 2008
Buenos Aires, 5, 6 y 7 de noviembre de 2008

FIA2008-A219

Aislamiento acústico de un monumento histórico. Caso de un hotel en la ciudad de Cusco. Aporte desde la Arquitectura y la Acústica para el estudio y ejecución de obras

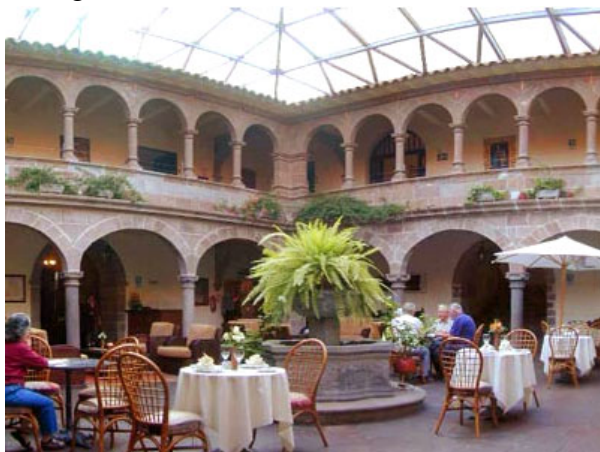
Figura 1. Fotografía del patio interno del Hotel.

Al techarse el vano del patio con vidrio (ver Fig. 1), este tranquilo lugar se convirtió en un sitio reverberante, donde todas las fuentes de ruido que se dan en el gran patio: de la fuente, las conversaciones, las actividades del comedor, el teléfono de la recepción, el producido por paso de los carros con las maletas, del impacto de las ruedas con el piso de piedra de superficie irregular, etc., lográndose transmitir el ruido hacia todas las habitaciones a través de sus ventanas y puertas.

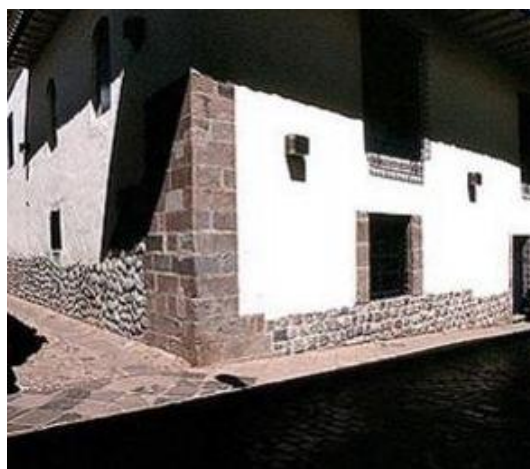
Por otro lado, las habitaciones cuyas ventanas y mamparas que dan a los balcones exteriores, en general transmiten el ruido de la calle al interior del hotel, principalmente el paso de los vehículos.

Figura 2. Fotografía del exterior del Hotel.

Es importante mencionar que las calles de la ciudad del centro histórico del Cuzco son estrechas y empedradas, conjuntamente con los zócalos de la pared material de piedra, permiten las reflexiones de la energía sonora incrementando los niveles de ruido, con el paso de los vehículos.

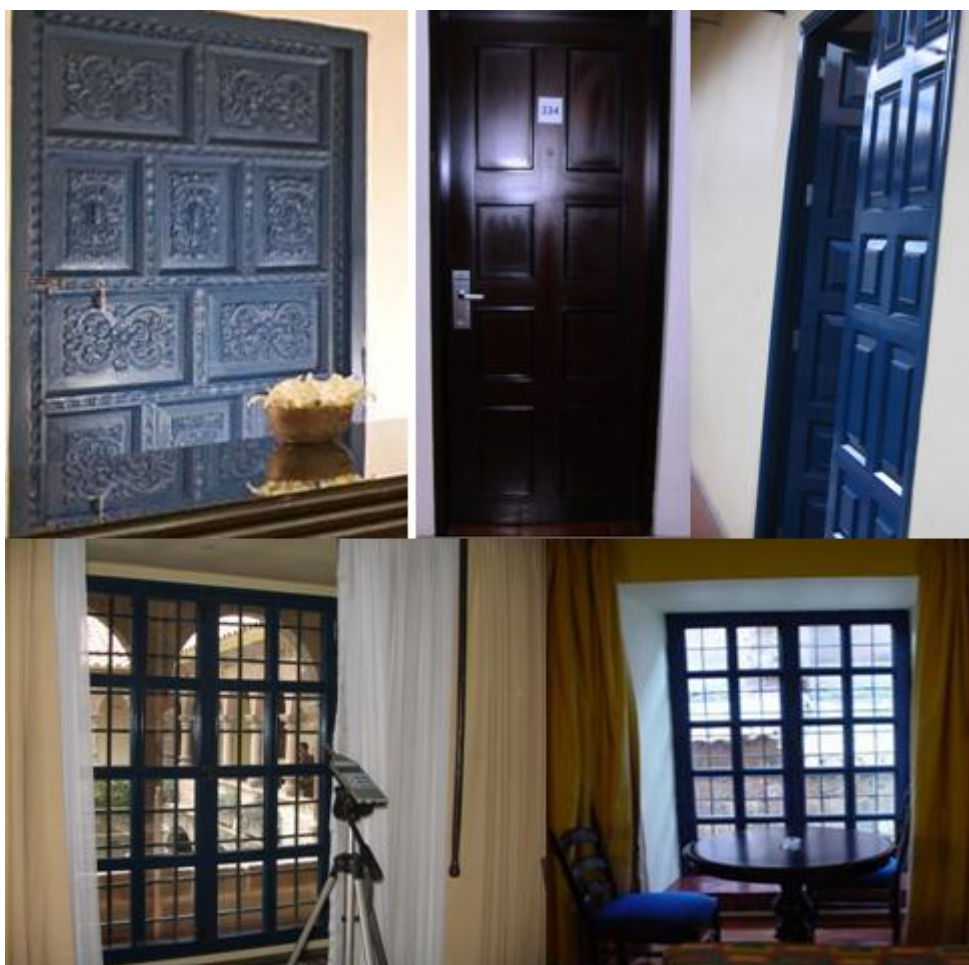
Figura 3. Fotografías de las puertas y mamparas acústicas terminadas.

Se desarrolló un trabajo de ebanistería con todos los detalles para respetar la característica estética original de las puertas y ventanas.

Cabe mencionar que se tuvo que trabajar con madera de cedro, que es dura y resistente ante los cambios climáticos que se dan en Cusco, que por lo general cualquier madera no resiste, y se producirían deformaciones.

Las puertas tienen como relleno lana de vidrio de 11 mm y 100 kg/m^3 , con una placa de roca de yeso de 15 mm. Durante la ejecución de las obras, se tuvieron en cuenta de no comprometer las estructuras originales de la edificación, teniendo mucho cuidado en la colocación de los marcos con todo su perímetro intercalando bandas de neopreno autoadhesivo, y las sujeciones, que fueron coordinadas y con las Autorizaciones arqueológicas respectivas

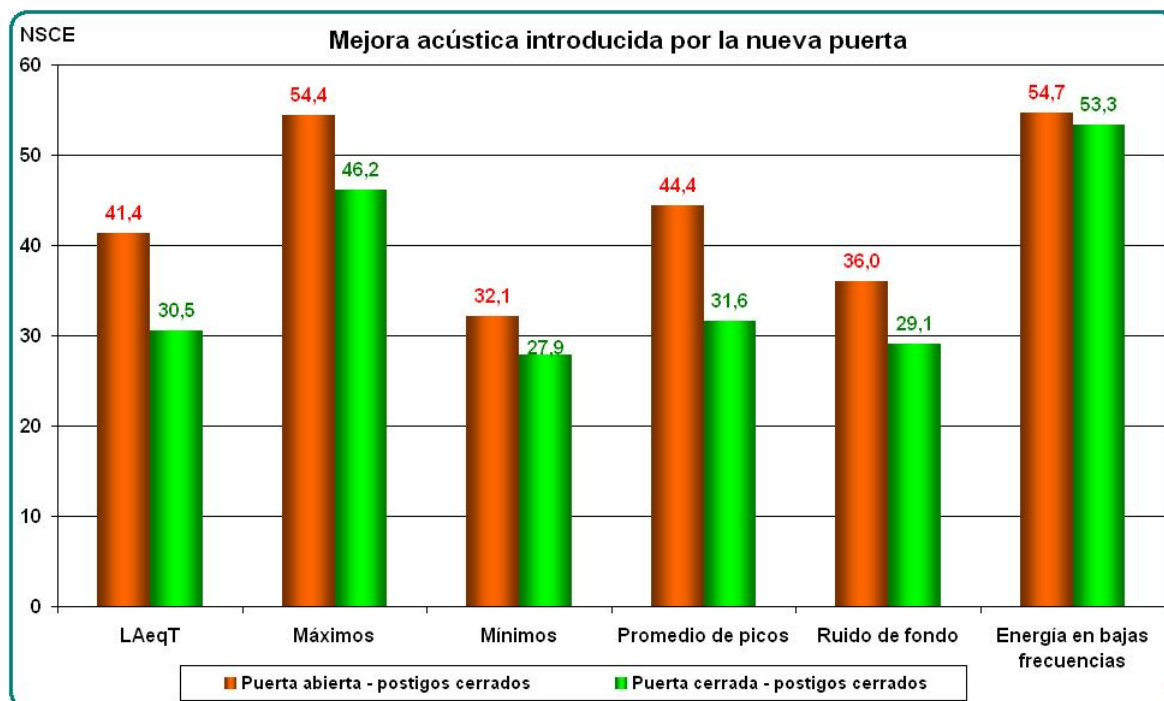
Donde se puede observar que la atenuación introducida por la puerta es bastante más que la puerta regular de madera. Para ilustrar y tener una mejor idea en cuántos decibeles se está mejorando el aislamiento, tenemos que comparar lo siguiente:

De acuerdo a las recomendaciones de la OMS, cuando una reducción sonora es igual o mayor a 10 dB las personas subjetivamente lo consideran como “una disminución a la mitad” de la energía inicial; pero en términos técnicos una reducción de 10 dB implica una disminución de casi 25 veces la energía inicial.

**Figura 4.** Reducción de los niveles sonoros con las puertas acústicas
