Salas para música. Arquitectura y comportamiento acústico

María Andrea Farina

Cátedra de Acústica Musical. Instituto de Investigación en Producción y Enseñanza del Arte Argentino y Latinoamericano - IPEAL. Facultad de Artes, Universidad Nacional de La Plata. Argentina

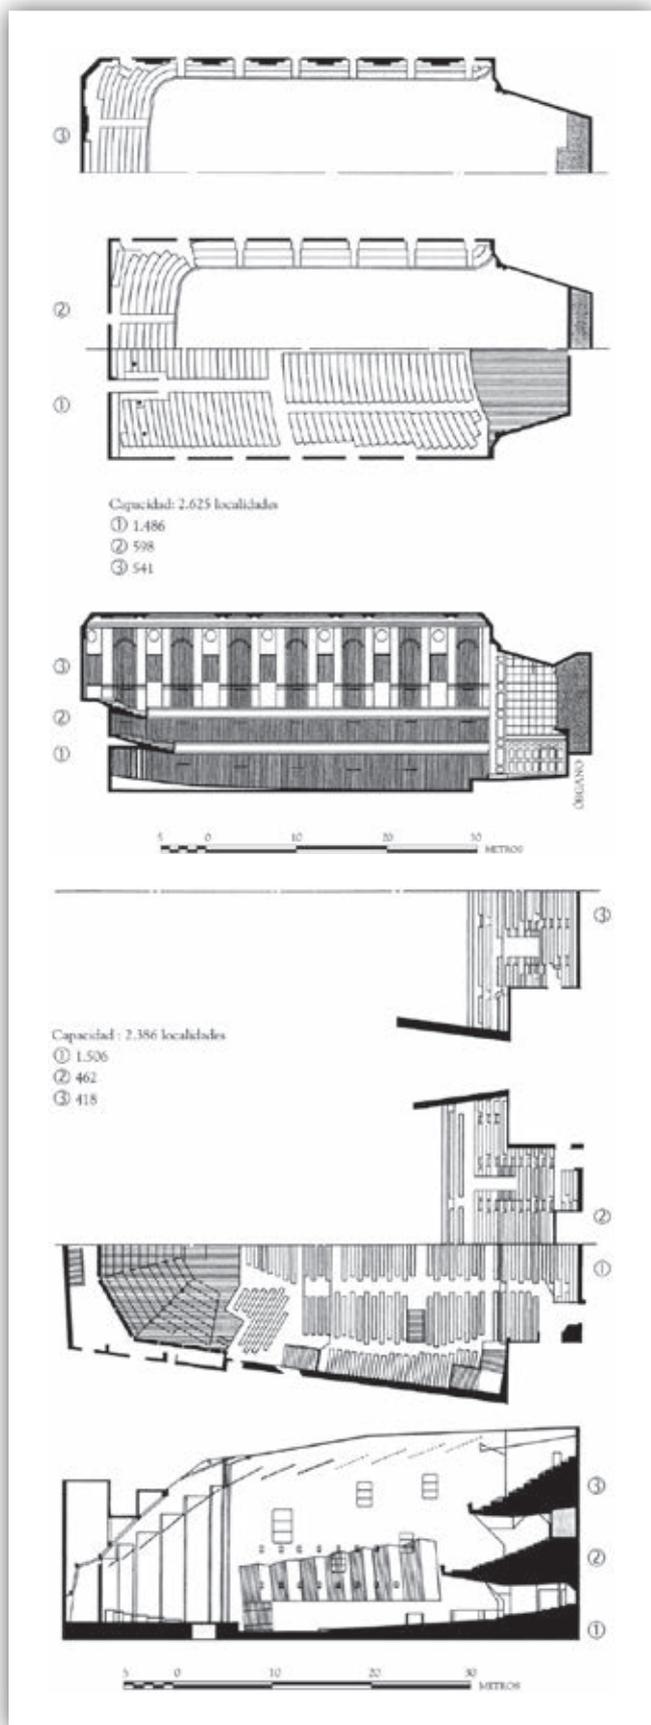
Figura 1. Symphony Hall de Boston, Sala Pleyel de París (documentación de 1994), plantas y cortes.

Tres ejemplos paradigmáticos de esta tipología construidos en el siglo XIX son el Konzerthaus de Berlín, el Musikvereinsaal de Viena y el Concertgebouw de Ámsterdam. En el año 2003, Beranek realizó un estudio sobre 58 salas de conciertos para música sinfónica en el que compiló las opiniones de directores de orquesta, críticos musicales y aficionados y un análisis de diversos parámetros acústicos medidos. En un ordenamiento perceptual de acuerdo a la calidad acústica, estos tres auditorios se encuentran entre los cinco mejores del mundo. Por su parte, el Symphony Hall de Boston (figura 1) ocupa el tercer lugar

en esa lista [4]. Esta sala fue la primera cuyo proyecto se realizó aplicando desde el comienzo la teoría acústica cuantitativa desarrollada por Sabine –gran parte de su prestigio se debe al éxito alcanzado en esta obra.

Eastman, inaugurado en 1923 y la Sala Pleyel de París, construida en 1927 (figura 1).¹

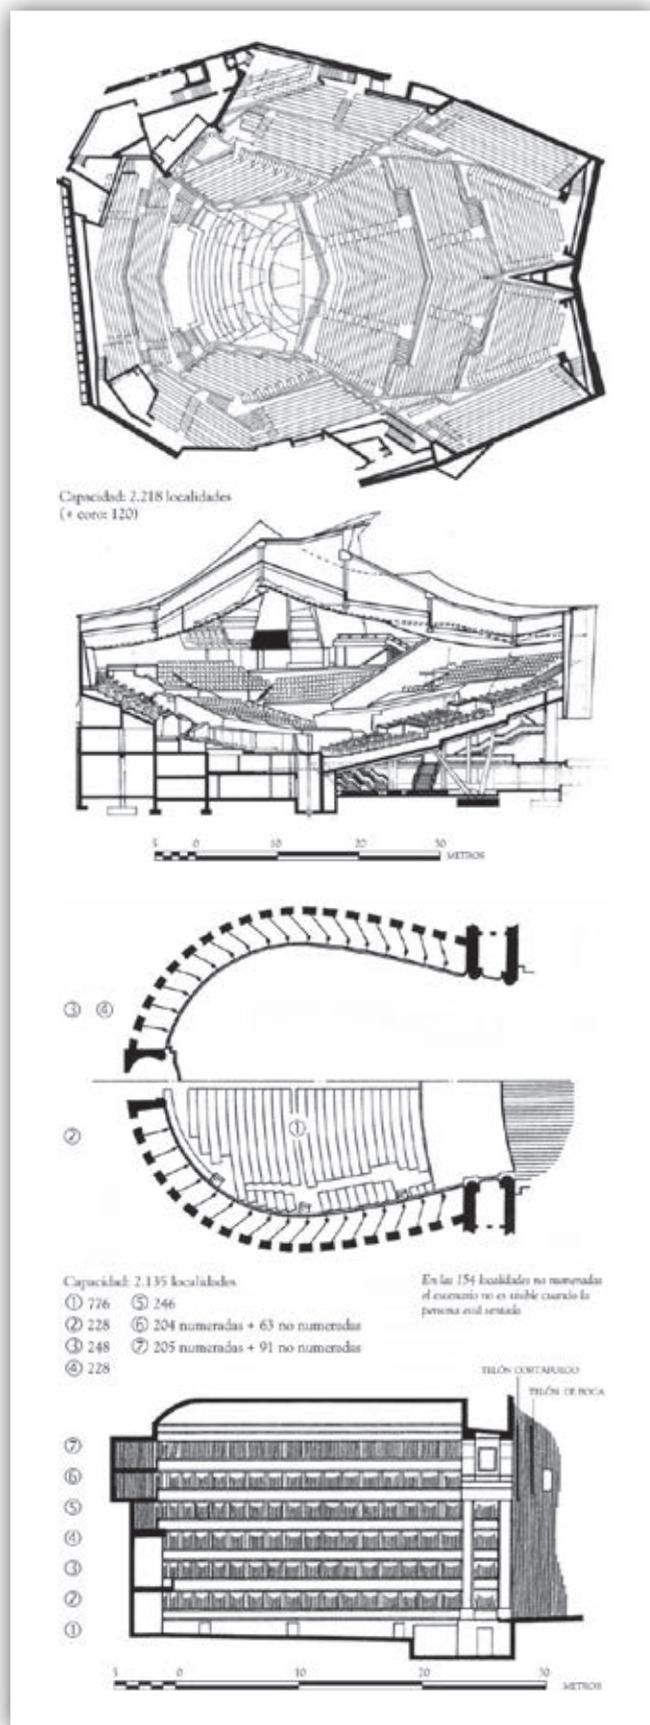
Figura 2. Philharmonie de Berlín, Teatro La Scala de Milán, plantas y cortes.

Aunque desde la década de 1920 se construyeron gran cantidad de salas con planta en forma de abanico, no alcanzaron la calidad de los auditorios del siglo anterior. Recién hacia 1960 se logró una nueva tipología arquitectónica de base con el proyecto del edificio para la Orquesta Filarmónica de Berlín (figura 2).

Entre las excepciones podemos citar la Philharmonie de Berlín. Se trata de una sala que debía responder a la configuración y el orgánico de la orquesta sinfónica moderna que ya estaba estandarizada y cuyo esquema, tipo viñedo o arena, plantea una propuesta sumamente original para la tipología de auditorio.²

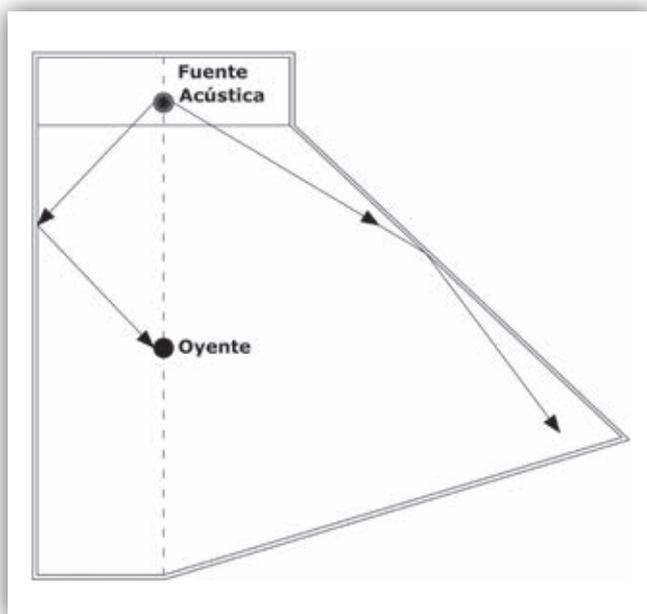
Figura 3. Esquema que muestra el comportamiento de las reflexiones en una sala de planta rectangular y en una sala en abanico.

En una sala con planta en forma de abanico, el sonido directo llega al espectador con facilidad, pero el que proviene de las reflexiones en las paredes laterales se dirige hacia atrás: no hay posibilidad de que lleguen a la platea reflexiones desde los laterales (figura 3). Cuando se tiene únicamente sonido frontal que proviene de la orquesta, la fuente acústica se percibe adelante, lejana y separada

del oyente. Al haber muy poca energía lateral, la audiencia no recibe la información espacial necesaria como para sentirse rodeada de sonido.

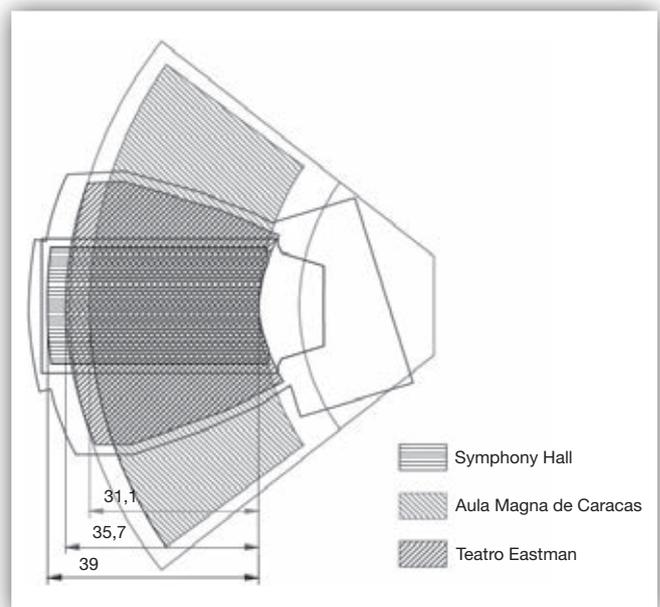
Figura 4. Symphony Hall, Aula Magna de la Universidad de Caracas y Teatro Eastman de Nueva York. Esquema donde se observa el largo de las salas y el área de asientos en platea. El Symphony Hall posee una capacidad para 2.625 personas, el Aula Magna tiene prácticamente el mismo aforo (2.660 personas) y el Teatro Eastman posee 3.347 localidades.

La planta en abanico fue un modelo que se usó ampliamente a partir del período de entreguerras debido, en gran medida, a que permite albergar una mayor cantidad de público en comparación con una caja de zapatos (figura 4). Dos obras representativas son el Teatro

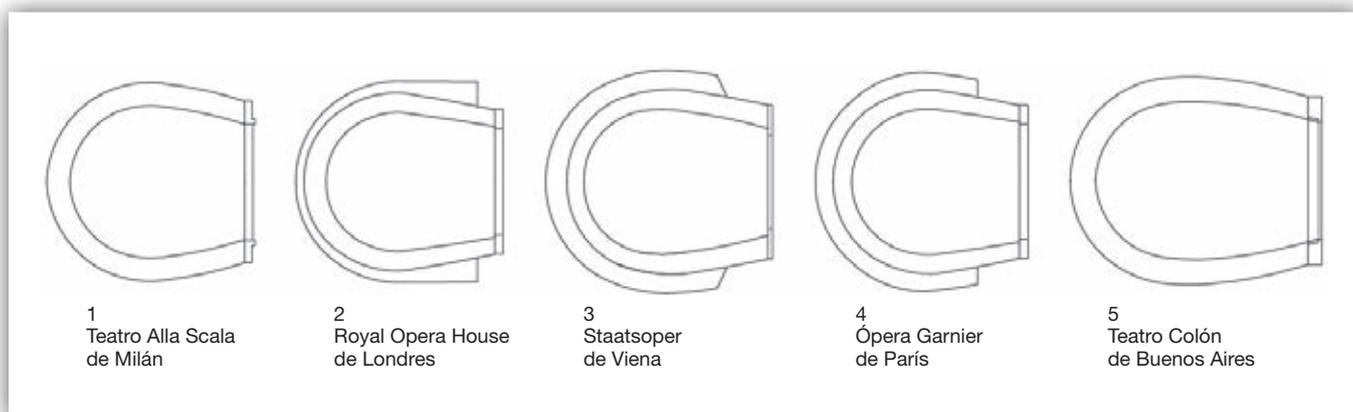
Figura 5. Plantas en forma de herradura de algunos teatros de ópera.

En la figura 5 se observan las variaciones en las formas de herradura del Teatro La Scala de Milán –inaugurado en 1778–, del Royal Opera House de Londres –reconstruido en 1858–, de la Staatsoper de Viena –que conserva la forma arquitectónica original de 1869–, de la Ópera Garnier de París –inaugurada en 1875– y del Teatro Colón de Buenos Aires –de 1908.

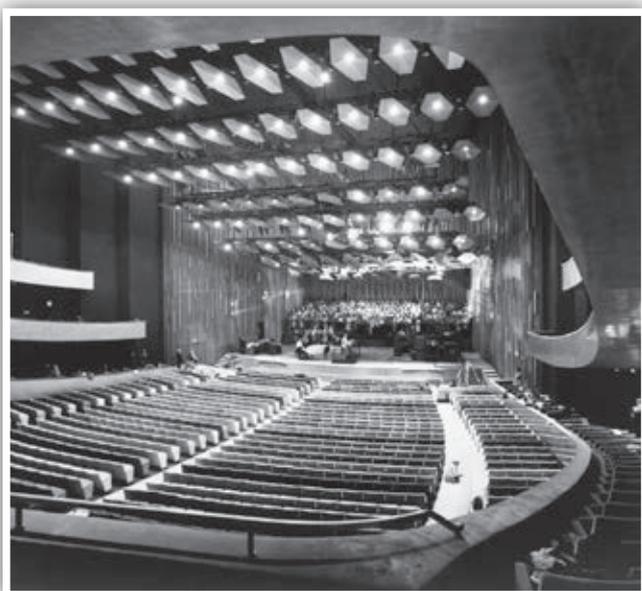
Figura 6. Philharmonic Hall (fotografía de Bob Serating).

En el año 1962, Beranek decide llevar al límite la teoría de Sabine y diseña, basado en su idea de minimizar el retardo de la primera reflexión significativa que llega al oyente (ITDG), una caja de zapatos de planta algo modificada con dos niveles superiores y una nube de paneles suspendidos ajustables (figura 6).

El resultado acústico del Philharmonic Hall fue una gran decepción. El sonido resultó plano, demasiado brillante, sin sensación espacial alguna, sin buena respuesta en bajas frecuencias. Los músicos no podían oírse entre sí y aparecieron ecos en el escenario y en algunos asientos delanteros. Nada más alejado de las excelentes salas del siglo XIX que, en teoría, habían sido la base de su diseño.

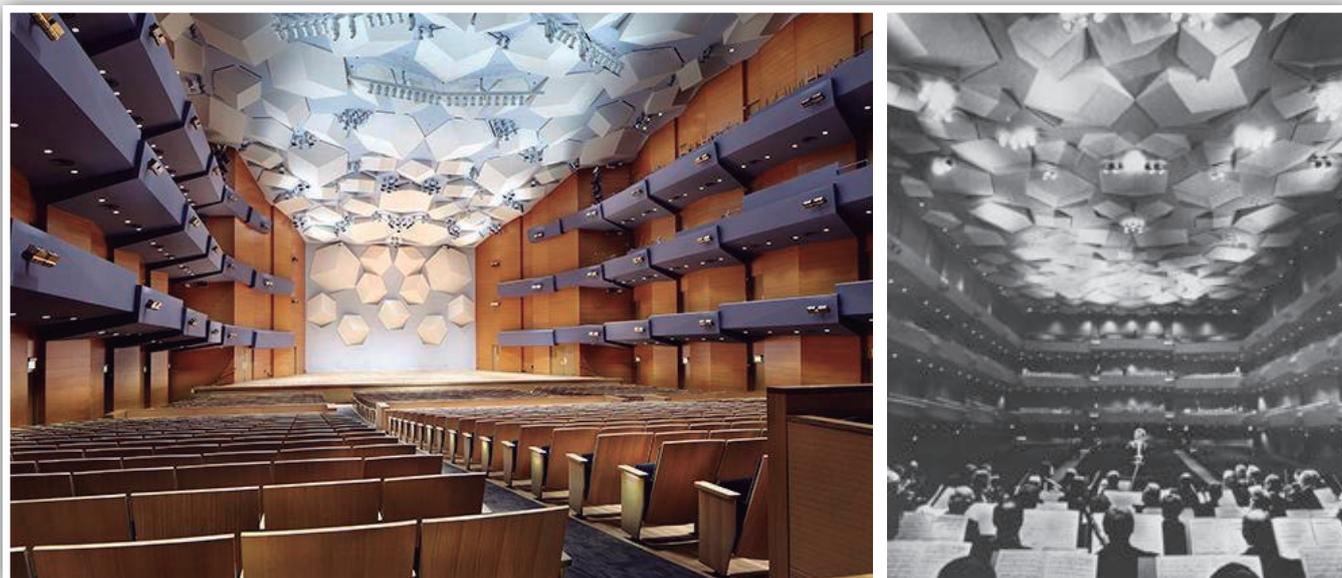
Figura 7. Sala de Conciertos de la Orquesta de Minnesota (fotografías de George Heinrich, izquierda, y Dave Kenney, derecha, tomada el 26 de septiembre de 1979).

La principal causa de su calidad acústica deficiente era la escasez de difusión, especialmente en la zona de frecuencias medias y bajas. Las únicas superficies que podían intervenir para incorporar difusión eran el cielorraso de la sala y las del escenario. Por este motivo, hacia el final de la obra Cyril Harris decide colocar grandes volúmenes salientes. Se incorporaron cubos revocados dispuestos de manera aleatoria en el cielorraso y en el plafón y en la pared del fondo del escenario, que actúan como difusores de banda ancha (figura 7). El cielorraso conserva el concepto de

Los cubos resultaron adecuados para aumentar el factor espacial. Aportan una enorme difusión de banda ancha que permite difundir las ondas que llegan al cielorraso hacia los laterales de la sala y eliminar las reflexiones especulares propias de un cielorraso plano.

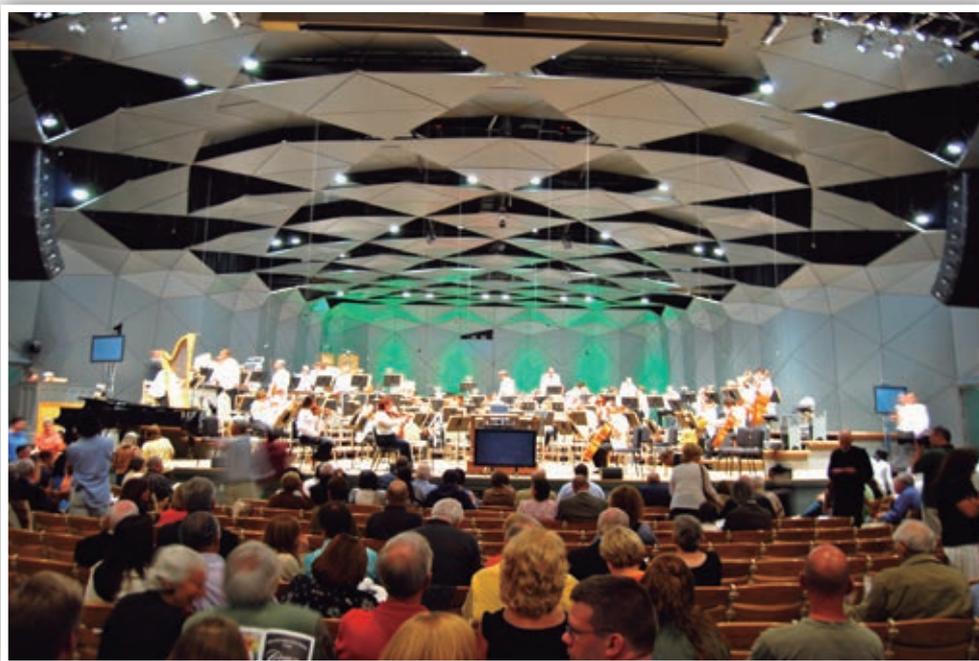
Figura 8. Sala de Tanglewood (fotografía de Matt H. Wade).

La sala abierta de Tanglewood, pese a tener una planta en forma de abanico, es un espacio acústicamente exitoso [5]. Con una original disposición de paneles reflectantes superiores, Beranek logró resolver de manera óptima las desventajas acústicas propias de la tipología (figuras 8 y 9).

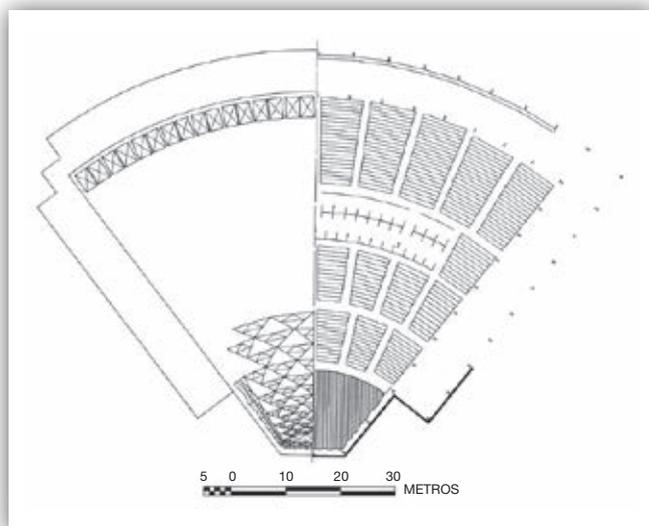
Figura 9. Sala de Tanglewood, planta.

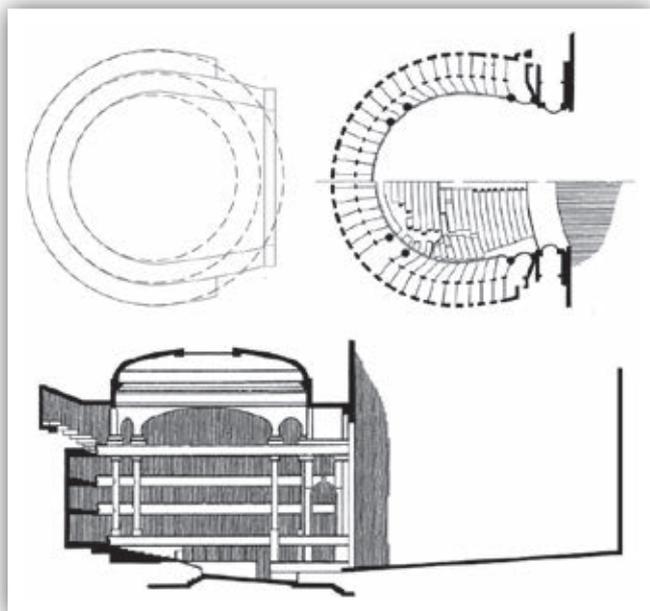
Figura 10. Ópera de París. Arriba: geometría de la sala donde se inscribe el círculo y planta. Abajo: corte.

Este teatro, diseñado por el arquitecto Charles Garnier e inaugurado en 1875,³ se aparta del modelo de herradura tradicional: su geometría se aproxima a un círculo

(figura 10). Las consecuencias acústicas de este desvío respecto a la herradura clásica son notables y la calidad del sonido, sobre todo en la platea, es apenas aceptable.

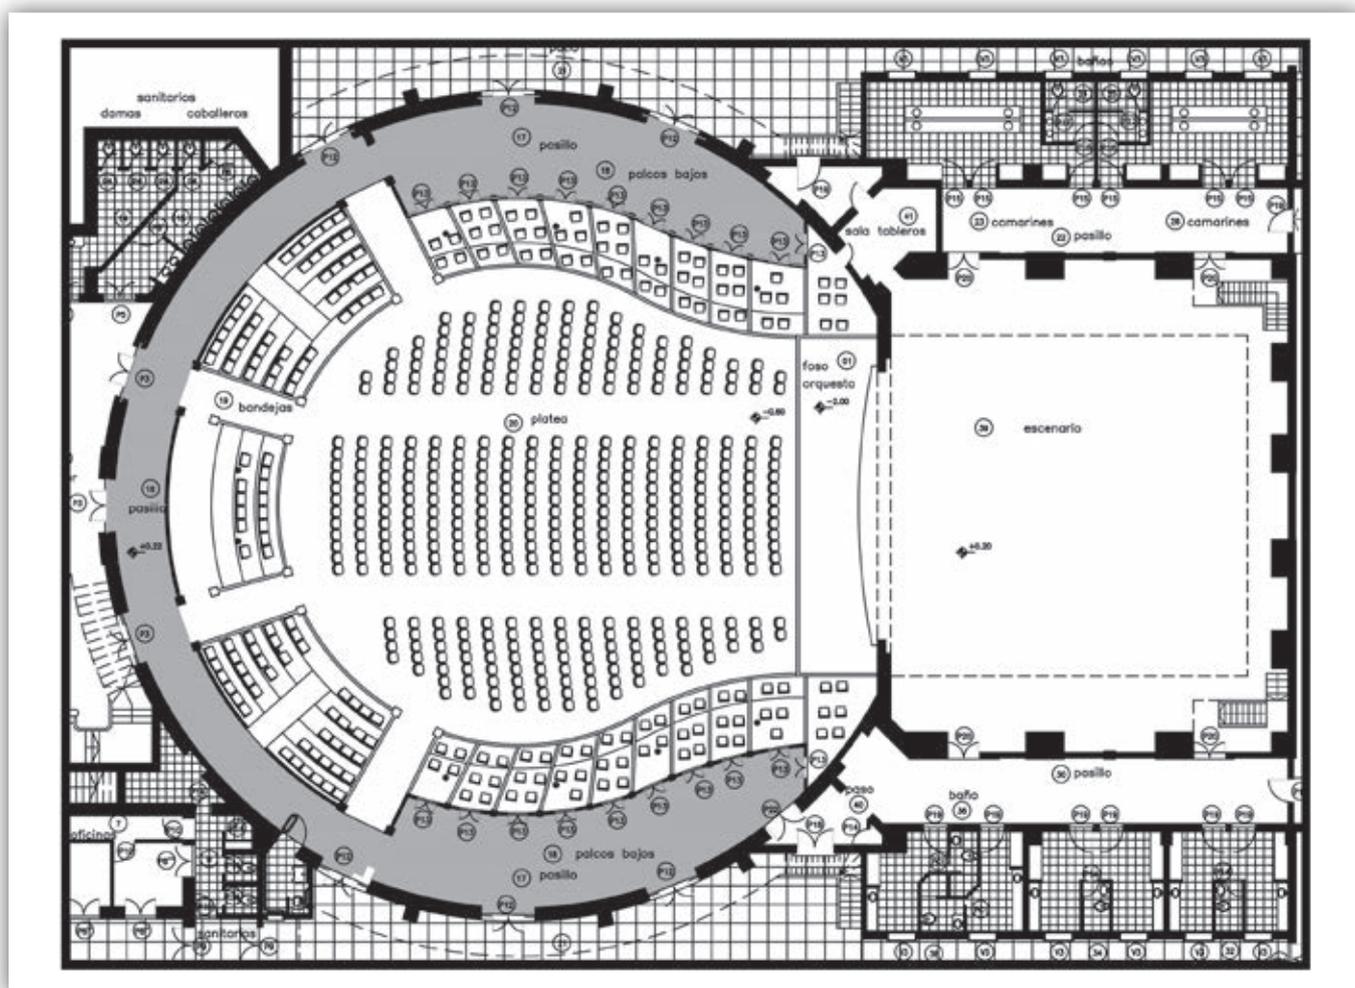
Figura 11. Teatro Municipal Coliseo Podestá. Planta de platea y palcos bajos en la que se aprecian las dos envolventes perimetrales y el pasillo de circulación que delimitan.

un picadero circular de 21,60 m de diámetro (figura 11). En 1913, el edificio es remodelado y abandona su condición de teatro-circo convirtiéndose en una sala de prosa.

- El teatro presentaba dos pendientes de reverberación claramente diferenciadas y audibles. La primera pendiente correspondía al volumen central –la sala– con un valor de TR a frecuencias medias cercano a 1 s. La segunda pendiente, que partía de niveles acústicos mucho menores –6 dB por debajo de los niveles de la primera–, determinaba un TR cercano a los 2 s. Esta segunda pendiente se originaba en los volúmenes acoplados de los pasillos de circulación que rodeaban al espacio principal en sus tres niveles.
- El espectro de frecuencia de la segunda pendiente presentaba una severa distorsión, semejante a la

- Existía una gran dispersión espacial de valores de TR en la platea.
- Las dos envolventes perimetrales provocaban focalizaciones acústicas y ecos sobre la zona de escenario. Las focalizaciones se producían fundamentalmente en la envolvente exterior circular, mientras que los ecos eran consecuencia de la geometría de ambas, la exterior circular y la interior con planta en forma de herradura.
- La relación entre la *reverberación temprana* y el TR no seguía la curva estándar propia de una sala en herradura en función de la distancia a la fuente.
