PISTOLA DE IMPEDANCIA PARA LA DETECCIÓN DE LESIONES EN MATERIALES PÉTREOS

Palabras Clave— Patrimonio histórico, coeficiente de absorción, pistola de impedancia, materiales pétreos

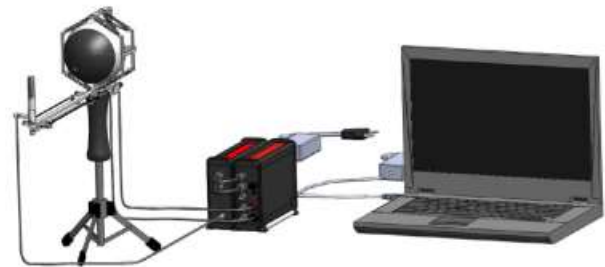
Se ha utilizado la pistola de impedancia de Microflown Technologies [5-6]. Este dispositivo portátil consta de un altavoz esférico de 15 cm de diámetro, un sensor PU (velocidad de partículas y presión sonora) montados a una distancia de 27 cm sobre una estructura robusta que permite su fácil manipulación. El dispositivo portátil, tal como se muestra en la Figura 1, se conecta a través del acondicionador de señal Microflown MFSC-2 a un ordenador que se encarga de recolectar las señales medidas y realizar los cálculos mediante el software Velo. El rango de frecuencia de medición se puede establecer entre 300 Hz y 10.000 Hz.

Figura 1. Montaje de medida de la pistola de impedancia

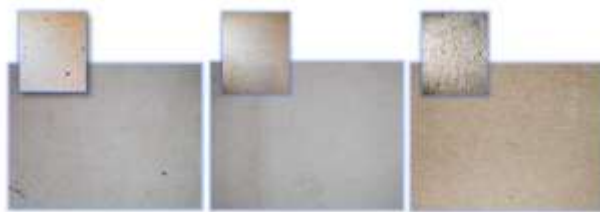
En el laboratorio se han llevado a cabo mediciones en placas de piedra caliza nueva con superficies lisas y de distinta densidad y porosidad: la piedra de Colmenar, piedra de Hontoria y piedra de Marés. En la Figura 3 se muestran fotos de la superficie de las placas de piedra y los valores de la densidad y la porosidad abierta de estas piedras.

Figura 3. Foto de la superficie de las placas, de izquierda a derecha, de piedra de Colmenar, de Hontoria y de Marés. Se indican los valores de la densidad, de la porosidad abierta y de las dimensiones de las placas de piedra natural.

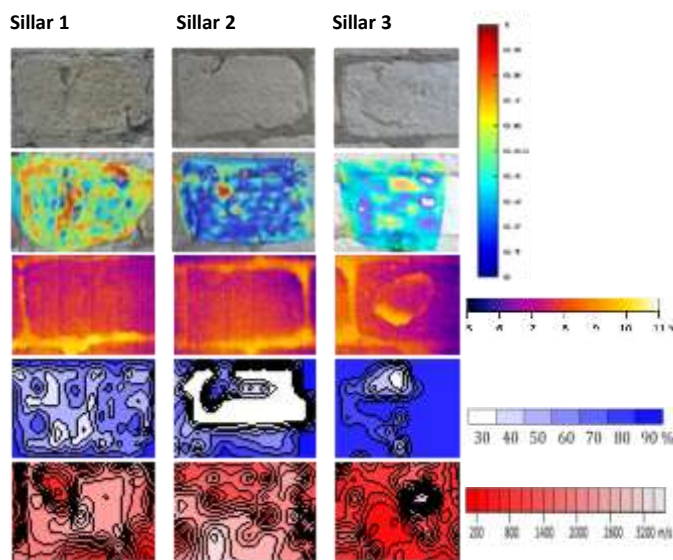
Se llevó a cabo una prospección de los sillares de la iglesia de San Juan Bautista con las siguientes técnicas no destructivas: la pistola de impedancia, termografía infrarroja, conductividad eléctrica y ultrasonidos [8]. Se muestran los resultados para tres sillares en la Figura 7. Con las dos últimas técnicas se utilizó una malla de muestreo de 5 cm x 5 cm sobre cada uno de los sillares y posteriormente se realizó una modelización superficial con el software Surfer. Para la pistola de impedancia se escoge la imagen de 5000 Hz. Las técnicas como termografía, pistola de impedancia y conductividad eléctrica proporcionan información sobre el deterioro superficial, los ultrasonidos proporcionan además datos fiables de la estructura interna del material.

De acuerdo con las imágenes de la Figura 7, la termografía detecta la presencia de sales en el mortero. Análisis mediante cromatografía iónica en muestras tomadas en el sitio confirmaron elevada presencia de sales en sillares y mortero, principalmente nitratos y sulfatos. La presencia de sales en el mortero se identifica en la imagen de termografía como áreas

de mayor temperatura. Por el contrario, una reducción de la temperatura superficial puede observarse en las áreas con alveolos debido a que éstos se comportan como aislantes térmicos. La termografía confirma que las zonas de más alto coeficiente de absorción del sillar 3 combinan el efecto del descamado y la presencia de sales, sin embargo la grieta del sillar 2 y el desplazado del sillar 1, lesiones detectadas por la pistola de impedancia, no tienen un efecto notable sobre la termografía.

Figura 7. Imágenes para tres sillares con cuatro técnicas de evaluación no destructiva, de arriba abajo: 1. Pistola de impedancia, 2. Termografía infrarroja, 3. Conductividad eléctrica y 4. Ultrasonidos

La medida de la conductividad eléctrica permite evaluar la humedad superficial de los sillares. Los valores de humedad que se miden son altos, lo que confirmaría la presencia de sales higroscópicas que aumentan la retención de agua. Hay una buena correspondencia entre las imágenes de conductividad y las de la pistola de impedancia. Las variaciones en la humedad superficial se corresponden con las variaciones del coeficiente de absorción en el descamado del sillar 3, la zona no deteriorada del sillar 2 y en la imagen heterogénea que para ambas magnitudes presenta el sillar 1. La formación de eflorescencias salinas pulverulentas o en costra dura se ve favorecida por la evaporación de las humedades de los sillares. Los valores más bajos de humedad, en el sillar 2 y el sillar 3, se corresponden con zonas de coeficiente de absorción bajo indicando zonas mejor conservadas o superficies en las que las sales están llenando la estructura porosa. La baja humedad y el alto coeficiente de absorción que se mide alrededor del descamado del sillar 3 indicaría sales dispuestas de manera pulverulenta y porosa.

Las imágenes de ultrasonidos muestran las velocidades más bajas donde el sillar está más deteriorado, como en los bordes

y el desplazado del sillar 1, la grieta y el lateral derecho del sillar 2 y la zona central correspondiente al descamado del sillar 3, zonas que presentan alto coeficiente de absorción. Los valores más altos de la velocidad de ultrasonidos se miden donde el sillar está mejor conservado, como las zonas centrales a ambos lados del desplazado del sillar 1 y la parte inferior de la grieta del sillar 2 que además se corresponden con las zonas de menor coeficiente de absorción.
