TRANSMISIÓN DE RUIDO Y VIBRACIONES VÍA ESTRUCTURA DEL EDIFICIO: POSIBLES SOLUCIONES

RESUMEN

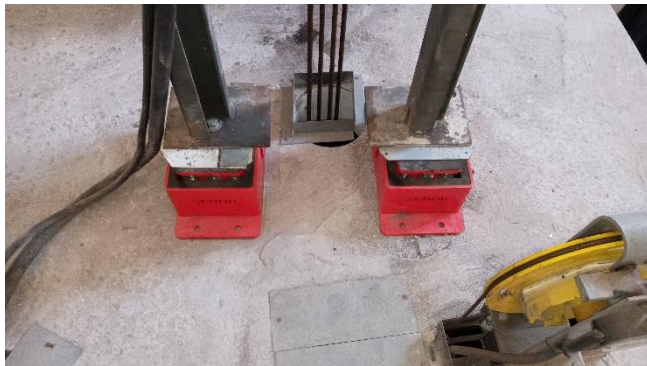
Figura 4. Apoyos elásticos instalados a posteriori en el grupo tractor de un ascensor tradicional. Se aprecia en la esquina inferior derecha que el sistema paracaídas no dispone de apoyos, creando un punto de transmisión de vibraciones a la estructura.

En ascensores antiguos, el grupo tractor suele ser la principal fuente de vibraciones que produce transmisión estructural hacia viviendas colindantes [4]. Una bancada inadecuada o unos apoyos rígidos en exceso producirán la transmisión estructural que se pretende evitar. La circulación de la cabina durante la operación del ascensor produce

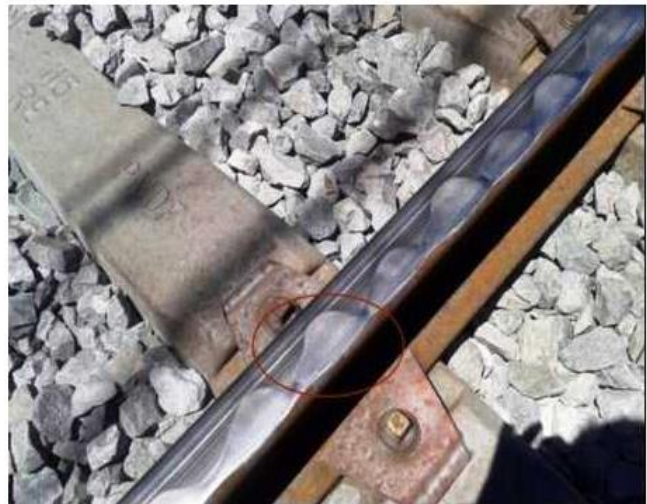
Figura 5. Desgaste ondulatorio en un raíl.

Este fenómeno consiste en la aparición de un desgaste en el carril con forma de onda, que una vez que surge aumenta de forma exponencial. Es más frecuente en curvas con radios bajos (que son más habituales en metros y tranvías [7] que en medias y largas distancias fuera de núcleos urbanos), y se debe a la interacción entre las frecuencias naturales del bogie y del raíl.

Las causas que lo generan son complejas y en ocasiones múltiples, existiendo gran variabilidad, y dependiendo en gran medida de las condiciones específicas en cada caso –tipo de vía, tipo de elementos, geometría de vía, características de las circulaciones, velocidades, cargas, etc. Sí es conocido que en el mecanismo cíclico que ocasiona este fenómeno el estado de cargas está dominado por efectos resonantes de la vía, de tal manera que el desgaste viene caracterizado por una longitud de onda característica, dejando una huella que se repite con un patrón regular.

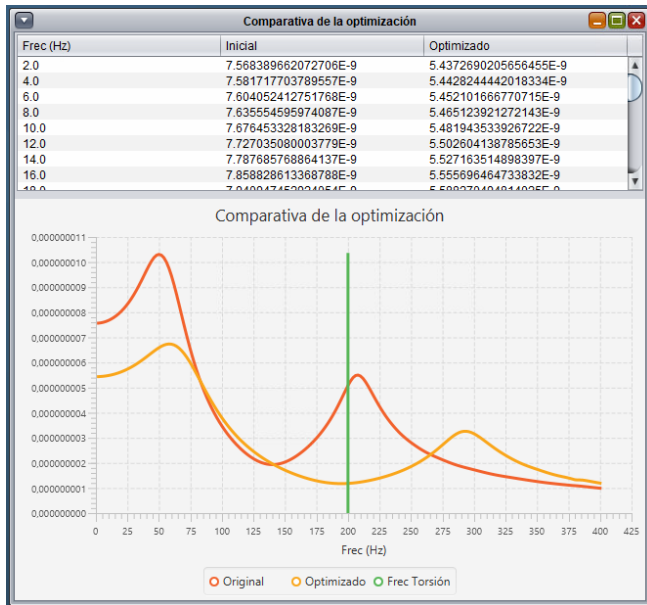
Figura 6. Optimización mediante algoritmo de la función de respuesta en frecuencia. La situación inicial (rojo) presentaba una coincidencia con la frecuencia de torsión del bogie (verde) a 200Hz. El algoritmo logra disminuir la amplitud de respuesta del raíl en la frecuencia de control (naranja), mediante la reducción de la distancia entre traviesas y de la densidad del hormigón de estas.

Es un fenómeno complejo, pero existen propuestas que minimizan el riesgo de aparición del desgaste mediante la modificación de la rigidez de sujeciones, apoyos y raíl y/o la distancia entre traviesas, de tal forma que se desacoplan los modos naturales del bogie y el raíl, reduciendo así el riesgo de que surja el desgaste, y por tanto que se produzca la transmisión de vibraciones al terreno, y de ahí a los edificios del entorno.
