**45º CONGRESO ESPAÑOL DE ACÚSTICA  
8º CONGRESO IBÉRICO DE ACÚSTICA  
EUROPEAN SYMPOSIUM ON SMART CITIES AND  
ENVIRONMENTAL ACOUSTICS**

**AVALIAÇÃO PÓS-OCUPAÇÃO COM FOCO NO DESEMPENHO ACÚSTICO  
DA CONCATEDRAL NOSSA SENHORA DO BOM CONSELHO–  
ARAPIRACA- AL**

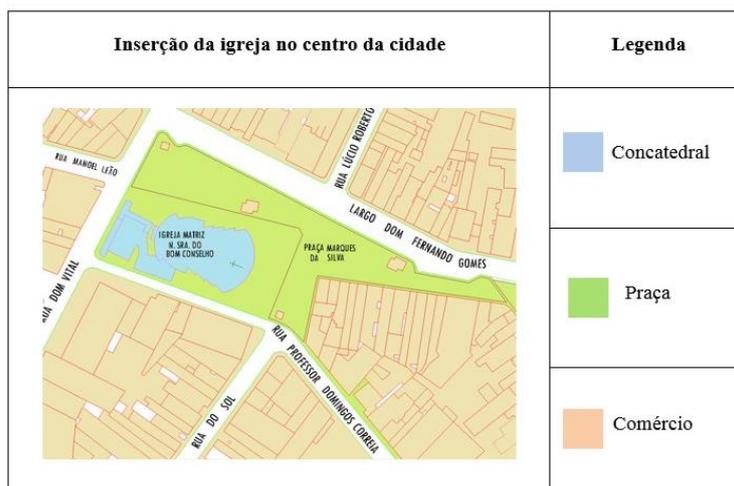
**Etapa 1- Caracterização do objeto de estudo:** O critério de escolha utilizado para a seleção da Concatedral foi seu valor patrimonial, sendo a maior igreja católica do município, construída em 1952, e por já ter obtido reclamações de problemas acústicos por parte dos frequentadores. A nave principal da igreja tem capacidade para 600 pessoas sentadas, tendo área total construída de 1102,23 m<sup>2</sup> e 9 m de pé-direito. Ela está situada na principal praça no centro da cidade, onde parte do comércio da cidade acontece e, como na maioria das cidades do interior do Brasil, é o principal marco arquitetônico da cidade. Com o crescimento da cidade, apresenta conflitos com o entorno devido ao elevado nível de ruído externo, como mostra a figura 3.

Figura 3: Vista Superior-Inserção da igreja no centro da cidade.

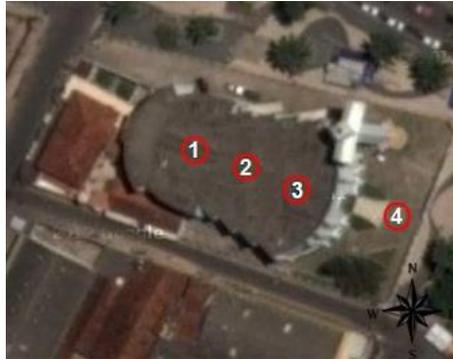
**Etapa 4- Avaliação do isolamento acústico:** Como bem define Carvalho (2010), isolar acusticamente um recinto fechado consiste em bloquear os ruídos externos ao mesmo a patamares compatíveis com a atividade a ser desenvolvida no seu interior. O contrário também se aplica, ou seja, bloquear ruídos internos evitando o incômodo da vizinhança. Por falta de equipamentos de medição de isolamento acústico, foi utilizado o cálculo de estimativa do isolamento acústico na frequência de 500 Hz. Para isso seguiu-se a equação descrita por Carvalho (2010) para se obter a transmissividade média ( $\tau_m$ ) (Equação 02) e em seguida o nível de redução de ruído (RR) (Equação 03) proveniente da igreja. Para isso, antes foi necessário conhecer a quantidade de energia sonora que deve ser reduzida. Deste modo, foram feitas medições *in loco* com o medidor de nível de pressão sonora (HDB 900), emprestado pelo 3º batalhão de polícia militar do Agreste alagoano. As medições ocorreram em dois momentos: durante o dia com a realização da missa, durante o dia sem a realização da missa. Os pontos de medição estão demonstrados na figura 4.

Figura 4: Pontos de medição.

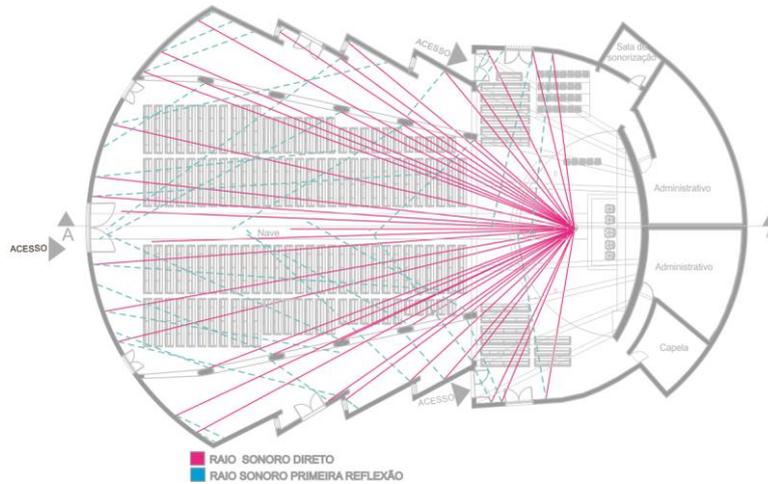
Pela análise dos raios sonoros traçados, demonstrados na figura 5 em planta baixa e na figura 6 em corte transversal, foi observado que há muitos raios que são refletidos e não são direcionados ao público. No corte, a partir da metade da igreja, o raio sonoro refletido já não atinge a ouvintes. Alguns raios aparecem agrupados nos fundos da igreja e no centro, pois sua forma côncava colabora para que isso aconteça. Os principais problemas com as reflexões dos raios sonoros são provenientes da forma das paredes do fundo, das paredes laterais e do teto.

Figura 5: Planta baixa – Raios sonoros.

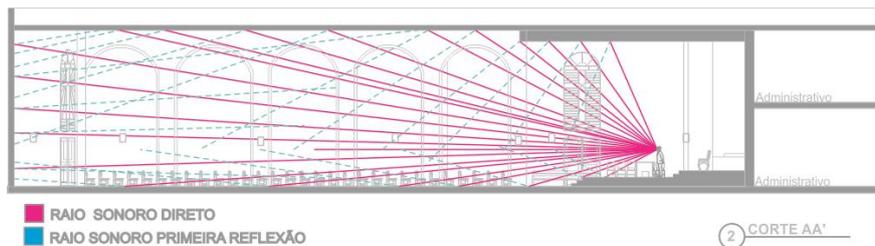
Figura 6: Corte AA' – Raios sonoros.

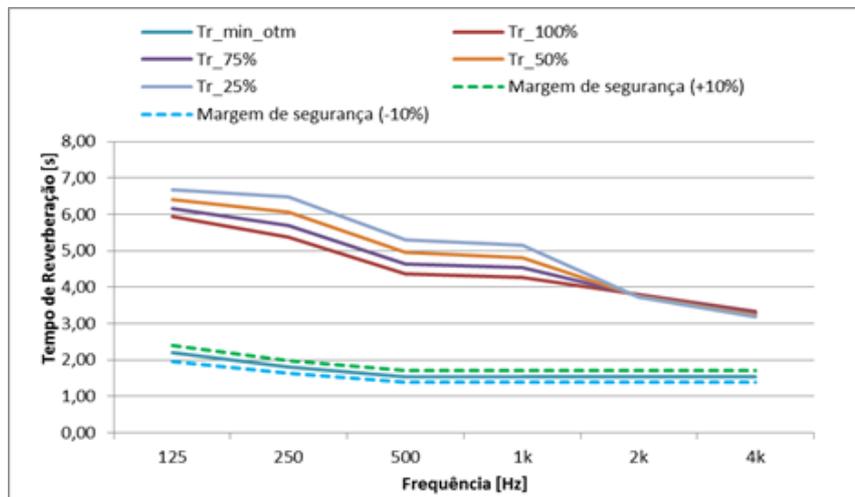
O tempo de reverberação ( $T_r$ ) da Concatedral está representado na figura 7. Como é representado na figura, o  $T_r$  excede largamente os valores ideais para este tipo de espaço. Os valores recomendados para assegurar uma boa inteligibilidade da palavra em igrejas situam-se entre 1,5 e 2,2 segundos, porém neste espaço verificou-se um valor total do  $T_r$  nas frequências centrais em 125 Hz e 4000 Hz situam-se entre 5,0 e 7,0 segundos, sendo um valor elevado para a função que a igreja exerce. Consta-se uma considerável diferença entre os valores obtidos para baixas frequências (7s e 6s) e os obtidos para altas frequências (atingindo 3s), mostrando a necessidade de materiais com absorção reativa. No entanto, mesmo nas altas frequências o valor continua alto quando comparado com os valores ideais.

Gráfico 1: Tempo de reverberação da Concatedral.

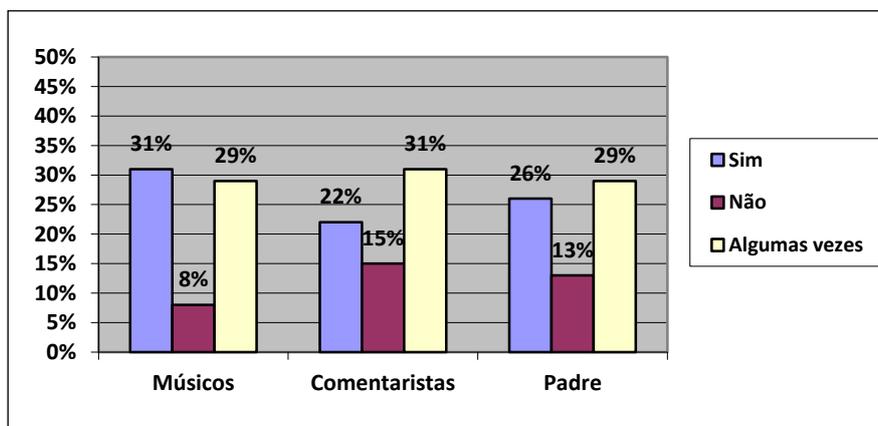
As entrevistas foram realizadas após o término das missas. Foram entrevistados 68 frequentadores, em sua maioria do sexo feminino (54%) de faixa etária variada, que se encontravam em pontos distintos da Concatedral. As entrevistas mostram que as pessoas sentem algum desconforto no que se refere à qualidade sonora, mas não percebem exatamente onde se apresenta o maior déficit no entendimento. Na figura 8, vê-se que a clareza com que as pessoas entendem os padres e os demais comentaristas é distinta, concentrando-se a maior dificuldade no entendimento da palavra do sacerdote, o que era esperado, pois as pessoas acompanham as músicas e os comentários da equipe litúrgica através do livro de cantos e orações, por esse motivo não sentem necessidade de compreensão apurada das respectivas.

Figura 8: Resultado da pergunta: Ouviu com clareza as palavras proferidas pelo(s):
