## CAUSAS, EFECTOS Y SOLUCIONES DE VIBRACIONES EN EJEMPLARES DE MUSEO EXPUESTOS EN VITRINA

**Autores:** Torres, Rafael<sup>1</sup>; Cardona, Joan<sup>1</sup>; Garcia, Eulàlia<sup>2</sup>, Vila, Maria<sup>2</sup>

<sup>1</sup> AV Ingenieros, c/ Abat Marçet 41 baixos. 08173 Sant Cugat.del Vallés (Barcelona)  
Tel: +34 935836108. E-mail: [rtc@avingenieros.com](mailto:rtc@avingenieros.com)

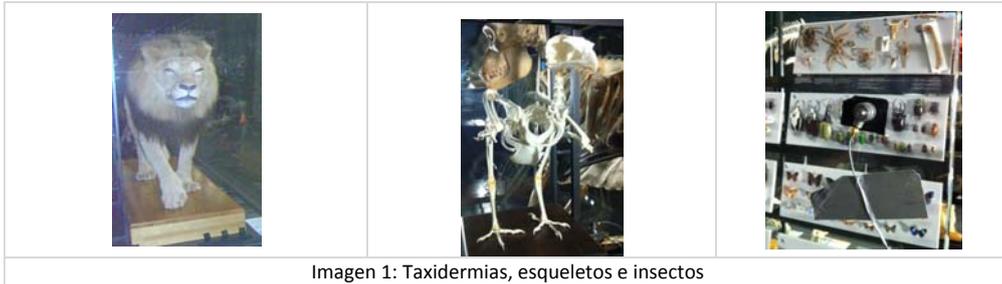
Existen tres grandes grupos de piezas museísticas que son más sensibles a las vibraciones causadas por los tres orígenes comentados anteriormente: taxidermias, esqueletos de vertebrados e insectos (Imagen 1). Las vitrinas que contienen estos grupos más sensibles son las vitrinas 9 y 5 del *Museu Blau*, que son las seleccionadas para realizar las campañas comparativas en esta fase, con otras análogas en el *Laboratori de Natura*.

Imagen 1: Taxidermias, esqueletos e insectos

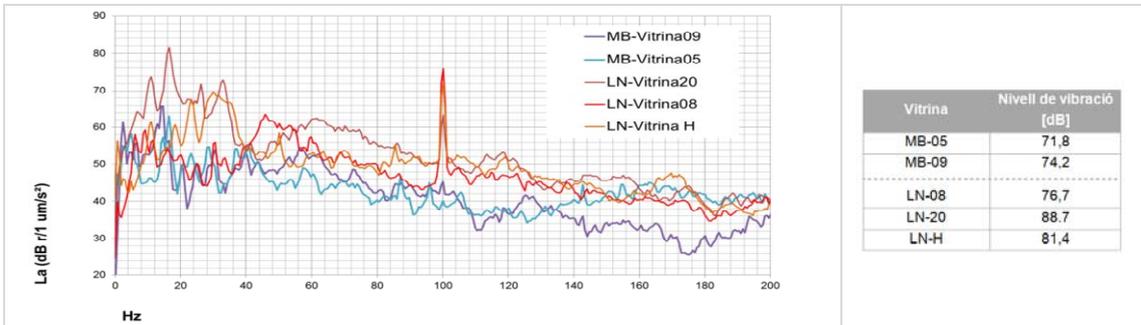
De los resultados obtenidos, se muestran los gráficos más representativos en las Tablas 1 y 2, que corresponden a las medidas controladas paseando y las realizadas con máquina de impactos respectivamente. Todos los espectros de vibración mostrados son la suma vectorial de los registros obtenidos en cada una de las tres direcciones ortogonales (x,y,z).

Como se puede apreciar en los gráficos de las tablas 1 y 2 y contrariamente a lo esperado, los niveles de vibración en el interior de las vitrinas del *Museu Blau* (*MB-vitrina05* y *MB-vitrina09*) son inferiores a los espectros de vibración de las vitrinas análogas en el antiguo emplazamiento del museo (*LB-vitrina08*, *LB-vitrina20* y *LB-vitrinaH*). Tal afirmación se constata cuando se

calcula el nivel global de vibración en el rango de 0 a 90 Hz., tal como se muestra en la parte derecha de las tablas antes citadas.

Tabla 1: Niveles de vibración controladas paseando

Los niveles de vibración que llegan a las vitrinas del *Museu Blau* debido a la excitación del forjado causado por las fuentes estudiadas son inferiores a los registrados en el *Laboratori de Natura*. Por tanto, si en el *Laboratori de Natura* no existían problemas de vibraciones, en el *Museu Blau* tampoco debería haber. Por lo cual los problemas de vibración de las piezas expuestas se encuentran en las propias vitrinas por diferentes motivos analizados en la segunda fase del proyecto.

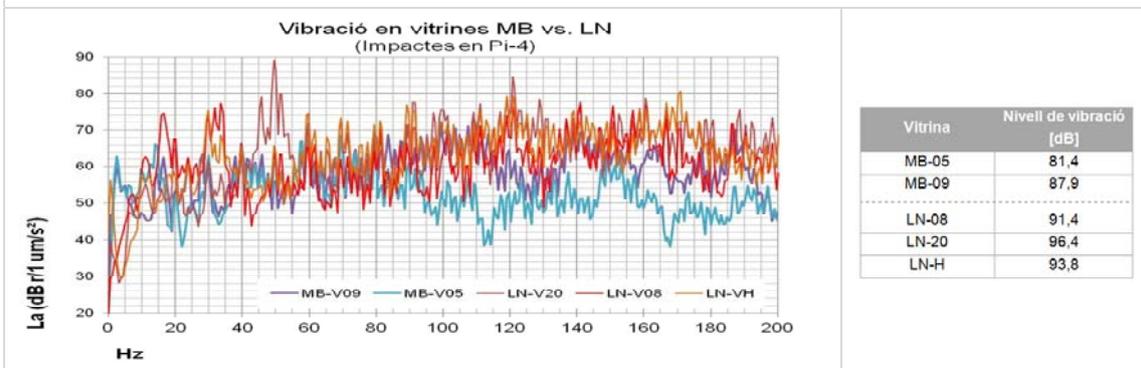
Tabla 2: Niveles de vibración controladas mediante máquina de impactos

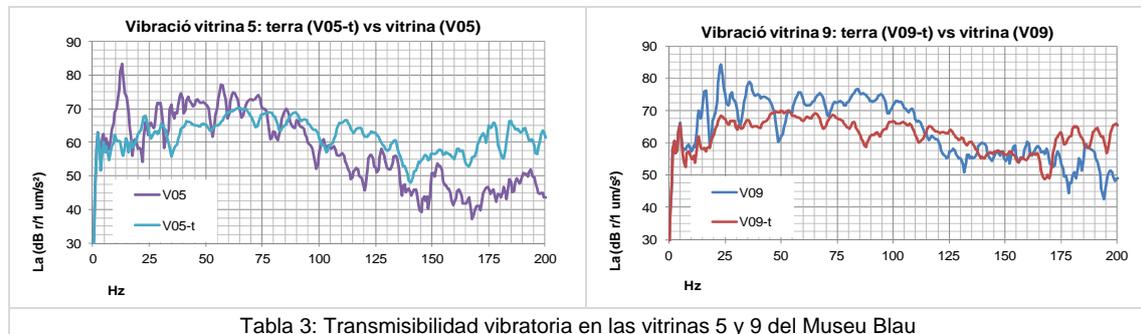
Analizando los niveles de vibración entre el punto de medida situado en el suelo y el situado en el interior de cada una de las dos vitrinas, se puede medir la transmisibilidad vibratoria desde el suelo hasta el interior de las vitrinas.

Como se aprecia en estos dos gráficos existe una amplificación notable del nivel de vibración en ambas vitrinas, en concreto en los 13 Hz y 16 Hz correspondiente a las vitrinas 5 y 9

respectivamente. Este hecho coincidía con que las dimensiones de la vitrina 5 eran mayores que las de la vitrina 9, especialmente en su largo.

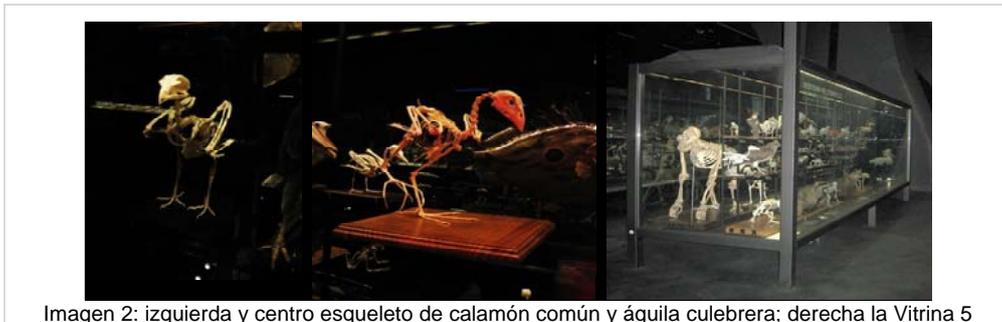
Partiendo de las conclusiones de la primera fase del estudio, se necesitó en consecuencia una segunda campaña de medidas experimentales de vibraciones concentradas en una de las dos vitrinas analizadas en la fase anterior: la vitrina 5 (ver Imagen 2).

El objeto de aquella nueva campaña de medidas experimentales fue determinar la relación entre el nivel de vibración y el movimiento de las piezas más sensibles que, dentro de los tres grupos de piezas más sensibles a las vibraciones, se concretó en los esqueletos de aves. Las muestras de la vitrina 5, objeto de las mediciones, fueron el águila culebrera (*águila marcenca*) y el calamón común (*polla blava*) (ver Imagen 2).

Imagen 2: izquierda y centro esqueleto de calamón común y águila culebrera; derecha la Vitrina 5

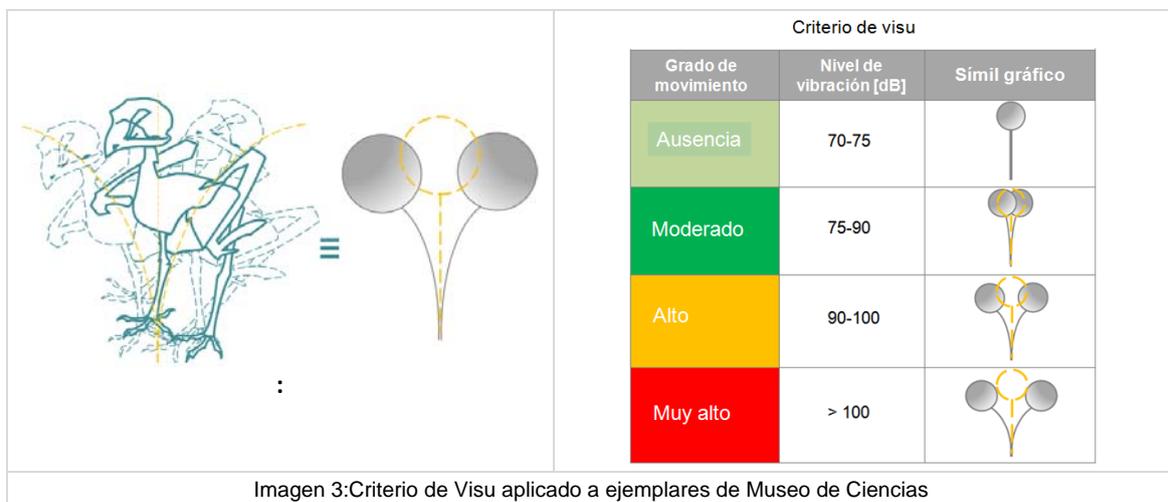
El protocolo que sigue W.Weí *et al*, es estudiar una pieza a fatiga y posteriormente, establecer un nivel de vibración máximo admisible en función de un criterio denominado “estético”. Es decir, determinar aquel nivel de vibración límite que no provoque movimientos perjudiciales en la pieza de arte. El criterio estético de W.Weí *et al* es el aplicado en la segunda fase y adecuado al tipo de muestras del museo para determinar el límite de vibración admisible que pasará a denominarse “criterio de visu” por ser un término más adecuado en estos casos. Por tanto, durante las mediciones experimentales además de registrar los niveles de vibración, también se identificaba simultáneamente el grado de movimiento que presentaban las piezas estudiadas (Imagen 3 izquierda). Como resultado de medidas de vibración y movimiento de las muestras, se confeccionó una tabla que relaciona ambas variables adaptada específicamente a las muestras más sensibles que contiene el *Museu Blau* (Imagen 3 derecha).

Imagen 3: Criterio de Visu aplicado a ejemplares de Museo de Ciencias

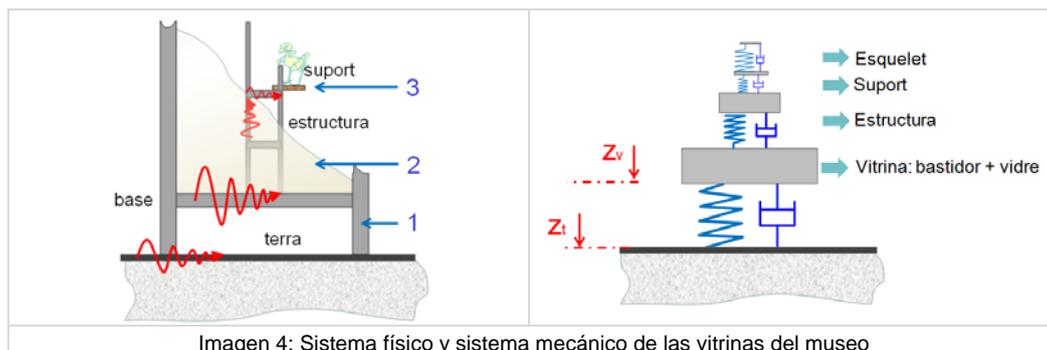
Para el diseño de las acciones correctoras aplicables a las vitrinas para minimizar así los niveles de inmisión de vibración en las muestras, se tuvo que tener en consideración el principio de funcionamiento mecánico de las vitrinas y las piezas expuestas en su interior para entender su comportamiento. De este modo, se transformó el sistema físico real en un modelo mecánico discreto formado por sistemas masa-muelle-amortiguador para poder entender su comportamiento. Así, transformando la realidad en un sistema mecánico simple, la vitrina y sus elementos se pueden considerar como subsistemas masa-muelle que interaccionan entre ellos, tal como se muestra en la Imagen 4 derecha.

Imagen 4: Sistema físico y sistema mecánico de las vitrinas del museo

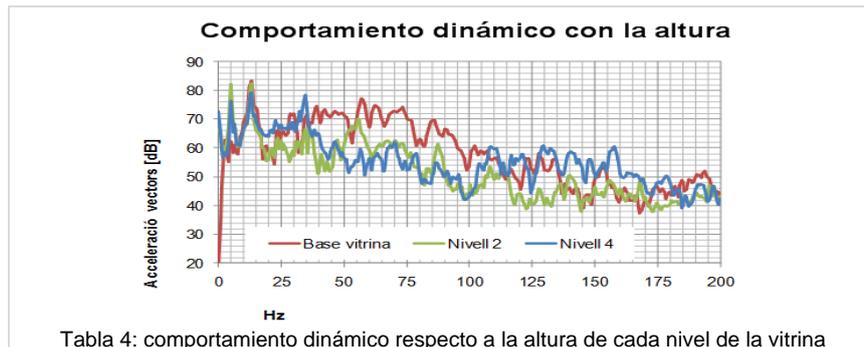
A tal efecto se realizaron medidas de vibraciones en los diferentes niveles en que se divide cada estantería. Asimismo se tuvo en consideración el tipo de soporte utilizado para fijar las muestras a los soportes en cada uno de los niveles dentro de las vitrinas. Las mediciones de vibraciones realizadas excitando las vitrinas arrojaron que no había amplificación por altura de las vitrinas en el rango de frecuencias inferior a los 90 Hz, tal como se observa en la Tabla 4.

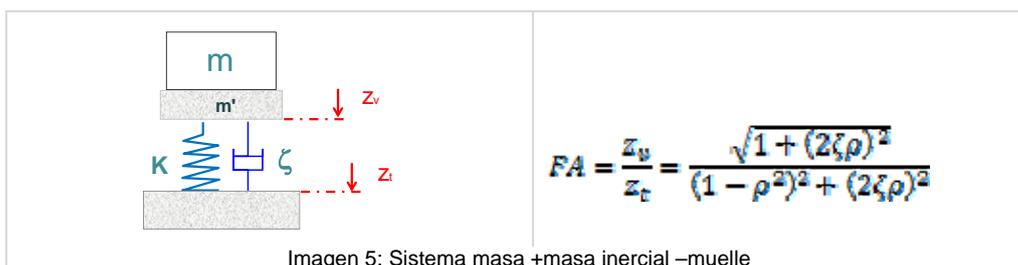
Considerando que no había amplificación por altura en cada nivel de las vitrinas, conocidos los niveles de vibración límite según el “criterio de visu” y finalmente, conocidos también los factores de amplificación de las vitrinas a partir de las medidas experimentales entre el suelo y el interior de las vitrinas (Tabla 3), se definió una solución integral que independizase la vitrina del entorno (sistema box in box) en base al esquema general que se muestra en la Imagen 5.

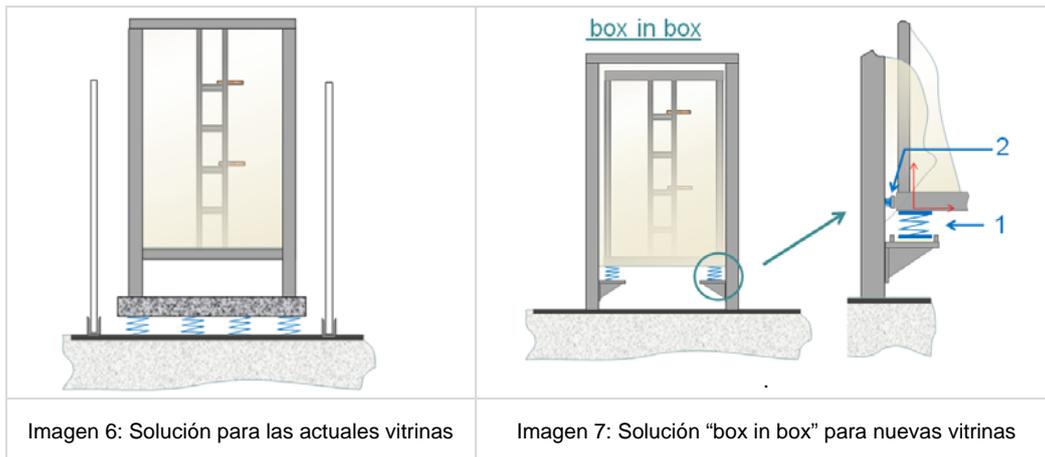
Así, partiendo de este concepto teórico y teniendo en cuenta las principales fuentes de vibración se propusieron soluciones para las actuales vitrinas (Imagen 6.) y otras para futuras vitrinas que ya implementasen el sistema box in box (Imagen 7)
