## EVALUACIÓN DE LA CORROSIÓN MEDIANTE ULTRASONIDOS DE BAJA FRECUENCIA

<sup>1</sup>Departamento de Ingeniería Civil

Universidad de Alicante

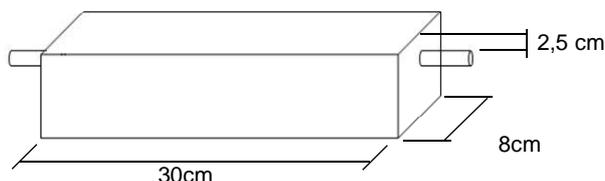
Figura 1: esquema de la probeta de mortero con el acero embebido en ella.

Dado que el ensayo de corrosión requería una probeta con armadura en su interior, se empleó un acero corrugado comúnmente empleado en construcción, B-500 SD, de 12 mm de diámetro. El recubrimiento establecido para la barra de acero fue de 2.5 cm, tal y como se muestra en la Figura 1. El hormigón ensayado a compresión tenía una edad de 3 meses. En el caso de la probeta de mortero, esta se ensayó tras un curado de 14 días.

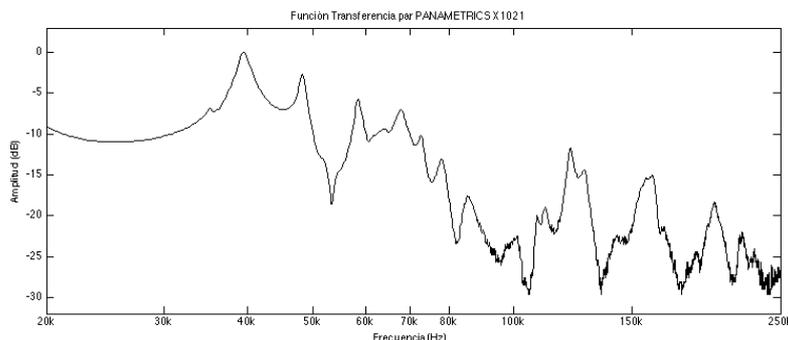
Figura 2. Función de transferencia de los transductores empleados.

El ensayo de rotura a compresión se llevó a cabo en una prensa manual de la casa Suzpecar modelo CMP con capacidad máxima 150 toneladas y una precisión en nuestro caso, de 100kp. En el caso del ensayo de corrosión, se empleó un multímetro Fluke 45 y un electrodo de referencia de Ag/AgCl para la realización de las medidas de potencial de corrosión. Asimismo, se empleó una fuente de tensión para administrar la diferencia de potencial requerida. En ambos ensayos, la adquisición y generación de señales se realizó mediante la tarjeta PCI-6120 de National Instruments, formada por 4 entradas analógicas con frecuencia de muestreo 1 MS/s y dos salidas de 16 bits y 2,5 MS/s. Este dispositivo, conectado a un PC, permitió almacenar y procesar la información capturada en el ensayo a través del software Labview. Como elementos de emisión y recepción de ultrasonidos se emplearon dos transductores PANAMETRICS X1021. En la Figura 2 se muestra la respuesta como receptor de uno de los dos transductores utilizados al ser excitado por su gemelo. La señal de excitación empleada corresponde a un tono de corta duración, frecuencia 40 kHz y amplitudes comprendidas entre 60 y 200 V<sub>pico</sub>.

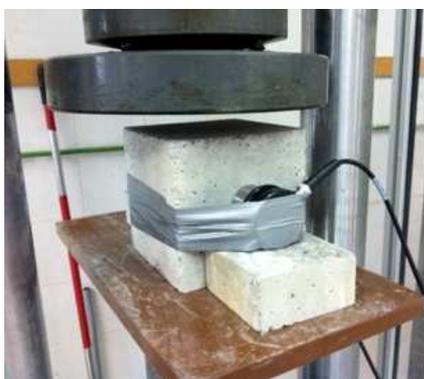
Figura 3. Fotografía del dispositivo antes de la realización del ensayo de rotura.

El ensayo de rotura consiste en la aplicación de una carga en dirección perpendicular a una de las superficies de la probeta, tal y como muestra la Figura 3. Dicha aplicación se lleva a cabo a partir de “escalones de carga”. Estos escalones de carga permiten la realización de las medidas de ultrasonidos para diferentes estados tensionales de la probeta.

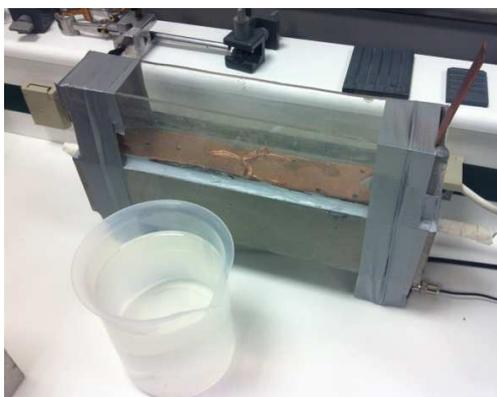
Figura 4. Probeta de mortero con el tanque vacío, placa de Cu y trasductores. Junto a la probeta, disolución de NaCl antes de ser vertida en el tanque.

El proceso de difusión natural es un proceso lento que puede tardar meses. Por este motivo, para lograr acelerar el proceso de corrosión de la barra de acero, se empleó una técnica de migración forzada [4]. En este caso, no se siguió ningún ensayo normalizado puesto que el propósito del estudio no era analizar la penetración de los cloruros, o la resistencia del material a la misma, sino conseguir que la barra de acero se corroiera en un espacio corto de tiempo [5]. La Figura 4 muestra la probeta justo antes de comenzar el ensayo. La distancia entre la cara superior del espécimen y la barra de acero, es de 2.5 cm (recubrimiento).

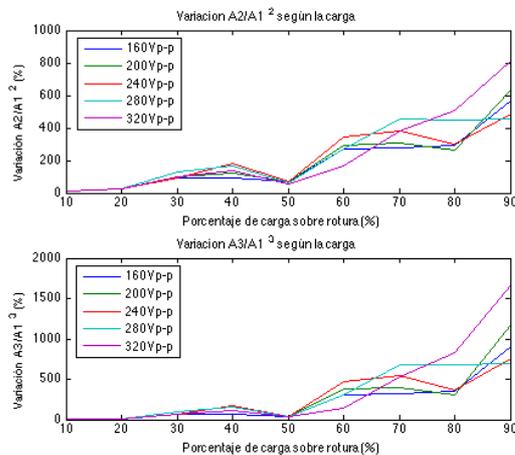
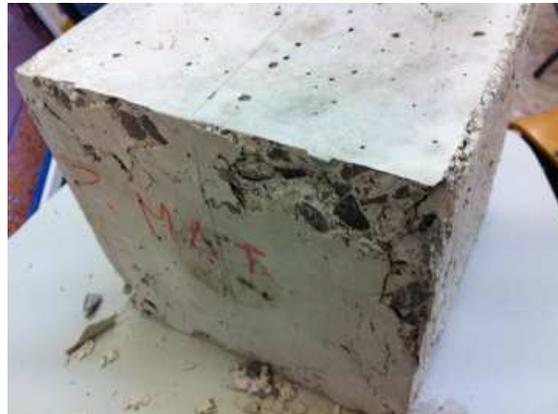
Figura 5. Izquierda: Variación de la relación de armónicos  $A_2/A_1^2$  y  $A_3/A_1^3$  frente a la carga aplicada. Derecha: fotografía de la probeta tras el ensayo.

Las señales obtenidas en el ensayo (Figura 5) presentan una evolución clara de la no linealidad del medio. Cargas superiores a 10 MPa originan un incremento exponencial en la relación de amplitudes entre el segundo y tercer armónico con la frecuencia fundamental. De las gráficas anteriores se desprende una mayor sensibilidad del método en las medidas realizadas con señales de tensión elevada. Además, se observa como la variación de los armónicos se ve influida por la aparición de fisuras en el material.

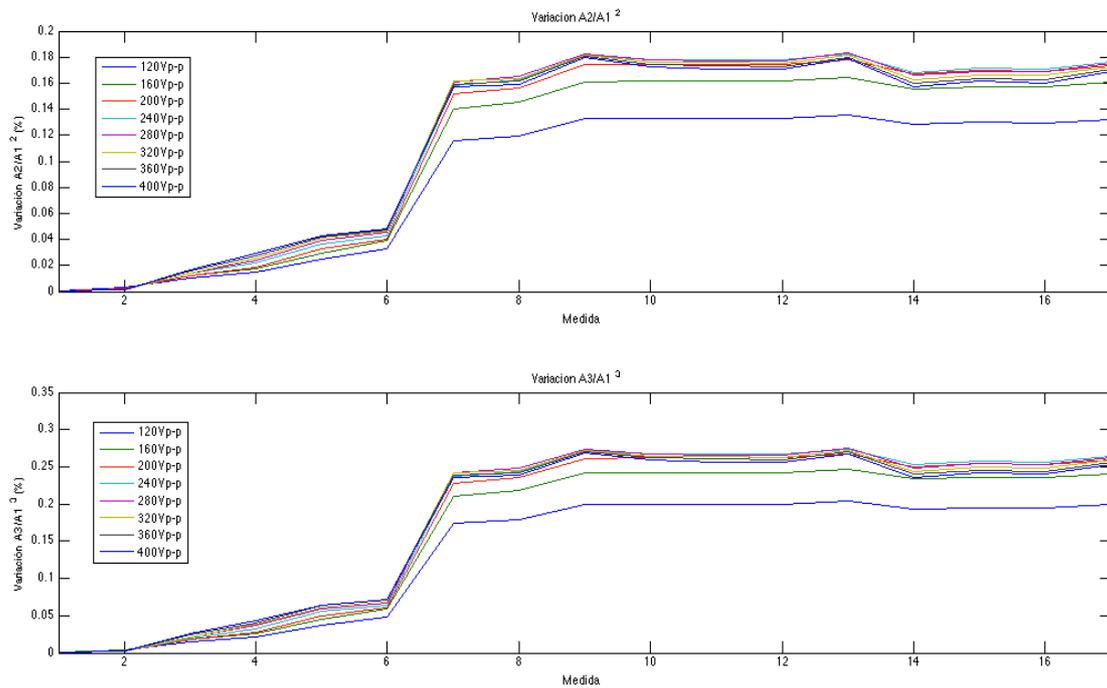
Figura 6. Variación de la relación de armónicos  $A_2/A_1^2$  y  $A_3/A_1^3$  para cada medida realizada.

Las gráficas de la Figura 6 muestran una evolución creciente de la relación del 2º y 3º armónico ( $A_2$  y  $A_3$ ) con el fundamental ( $A_1$ ) a medida que los fenómenos de corrosión en la armadura avanzan.

Se observa un primer incremento en la relación de armónicos a partir de la segunda medida y un segundo incremento de mayor a partir de la sexta medida. Se alcanza un estado estacionario a partir de la 8ª medida. Esta estabilización de la relación de armónicos podría deberse a una relajación de las tensiones internas originadas por la corrosión debido a la generación de una microfisura mayor (Figura 7). Este hecho ralentizaría la aparición de nuevas microfisuras. La rotura total de la muestra pone de manifiesto la formación de óxido a lo largo de toda la armadura, tal y como puede apreciarse en la Figura 8 .

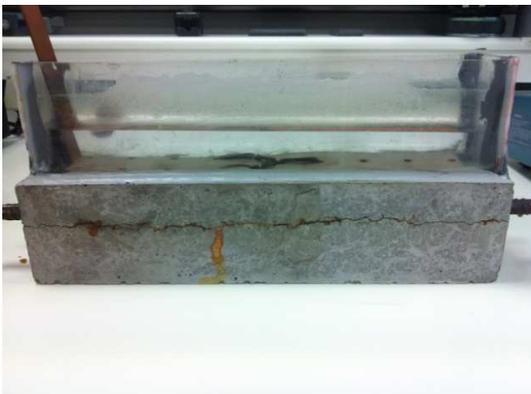
Figura 7: Imagen de la macrofisura longitudinal generada.

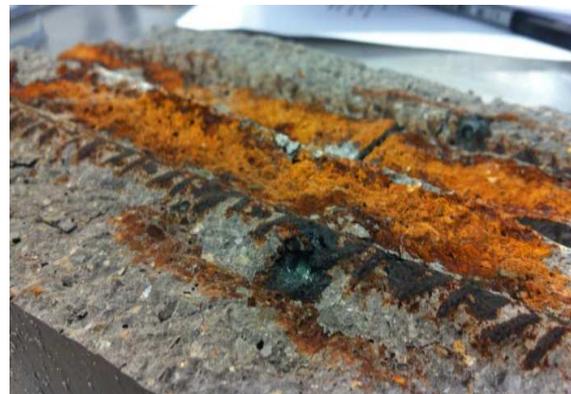
Figura 8: Imagen de la probeta rota una vez terminado el ensayo.
