EVOLUCIÓN TEMPORAL DE LAS CARACTERÍSTICAS SONORAS DE LAS VÍAS URBANAS DE CIUDAD REAL

Laboratorio de Acústica Aplicada a la Ingeniería Civil. Universidad de Castilla-La Mancha.

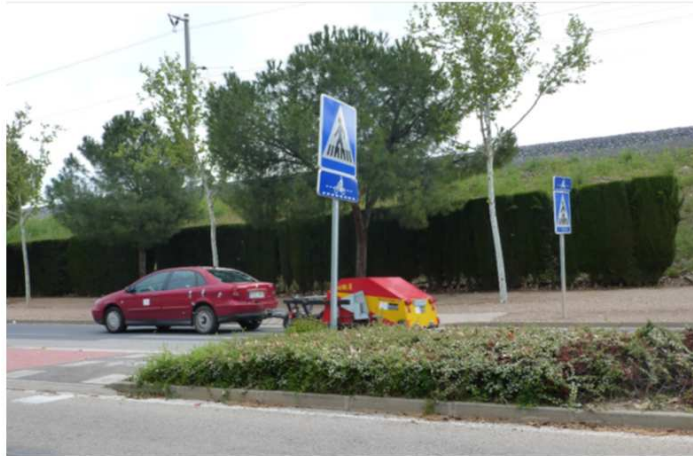
Para la auscultación de los viarios de Ciudad Real se ha contado con un equipo que permite la obtención de datos geo-referenciados, con las coordenadas GPS correspondientes, de los distintos tramos auscultados. La disposición del equipo y el método de trabajo permiten la realización de los ensayos gobernando el equipo desde un ordenador. El equipo es el denominado Tiresonic Mk4 LA²IC, el cual se encarga de registrar los niveles LCPtr generados por el contacto neumático pavimento. Este se ha colocado en un vehículo de ensayo, el cual circula a la velocidad deseada (Fig.1). Las características del equipo empleado en la geo-auscultación se muestran a continuación. [7]

Fig.1.- Equipo de trabajo con las dos técnicas de medida

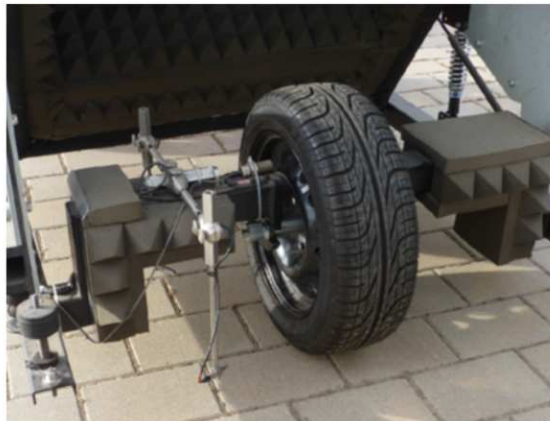
Consiste en una cámara semianecoica en cuyo interior se monta un neumático de referencia. En las cercanías del neumático se disponen dos micrófonos, a una distancia y ángulo determinados respecto del neumático y de la superficie del pavimento. Todos los posibles elementos reflectantes dentro de la cámara semianecoica van recubiertos con material aislante, de modo que se eviten reflexiones indeseadas. El equipo registra los niveles de presión sonora generados en la interacción neumático/pavimento cada 0,2 segundos, en bandas de tercio de octava con ponderación A y en el intervalo de frecuencias comprendido entre 200 Hz y 10 kHz. El equipo también registra la velocidad instantánea del vehículo de ensayo. El registro de la velocidad es necesario para poder comparar los resultados obtenidos para las distintas superficies a la misma velocidad. En la (Fig.2) se muestra el equipo Tiresonic Mk4-LA²IC.

Fig.2.- Equipo Tiresonic Mk4 LA²IC

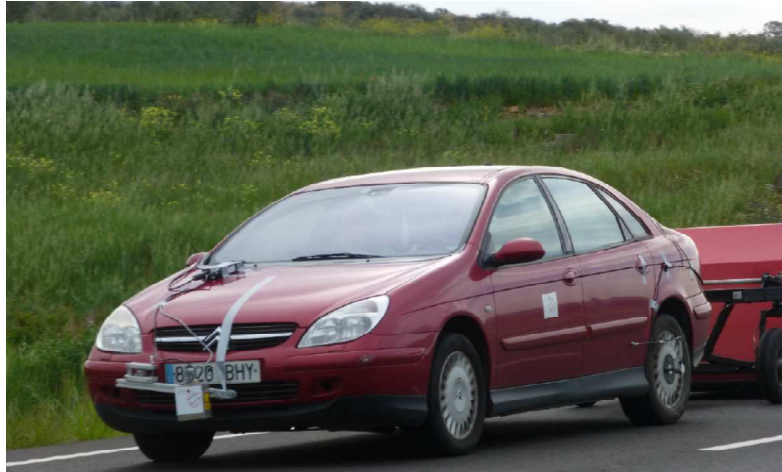
El vehículo de ensayo queda definido por tanto por un texturómetro láser en la parte frontal del mismo, mientras que en la parte trasera se engancha el remolque encargado de la medición del ruido de rodadura. Ambos equipos están situados sobre el eje central del vehículo de ensayo. La configuración final del equipo Tiresonic & LaserDynamic en línea (Fig.3).

Fig.3.- Los dos equipos en línea

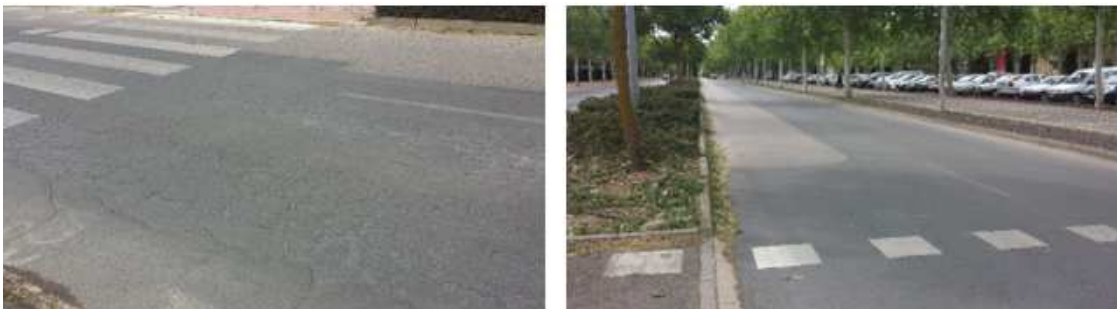
Se han estudiado algunas vías urbanas de Ciudad Real capital. Los tramos son la avenida de los Descubrimientos, en los alrededores del Campus Universitario, donde ya se tomaron datos en el 2008 y posteriormente se procedió, en 2012, a una reparación solo en el carril derecho de vehículos lentos, mediante un cajeo con restitución total del firme por deterioro del antiguo y falta de capacidad estructural, sustituyendo la capa de base de zahorra artificial y del pavimento con dos capas de mezcla bituminosa y capa de rodadura (Fig.4).

Fig.4.- Vista del tramo Avd. de los Descubrimientos II

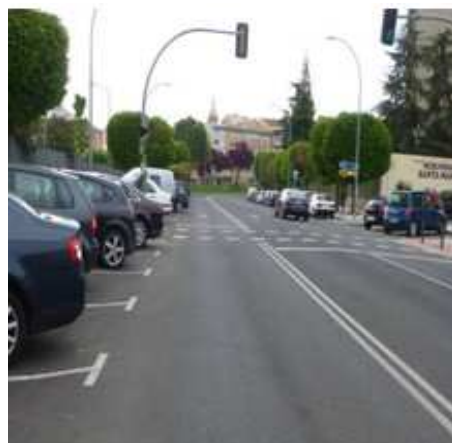
El tramo urbano de la salida a la carretera de Porzuna donde se realizó en 2014 una reparación con fresado y refuerzo de dos capas Fig.5. La primera capa de 6 centímetros, consistente en una mezcla bituminosa y una segunda capa de rodadura. De este tramo se disponen de datos de años anteriores a la actuación.

Fig.5.- Vista del tramo salida a la carretera de Porzuna

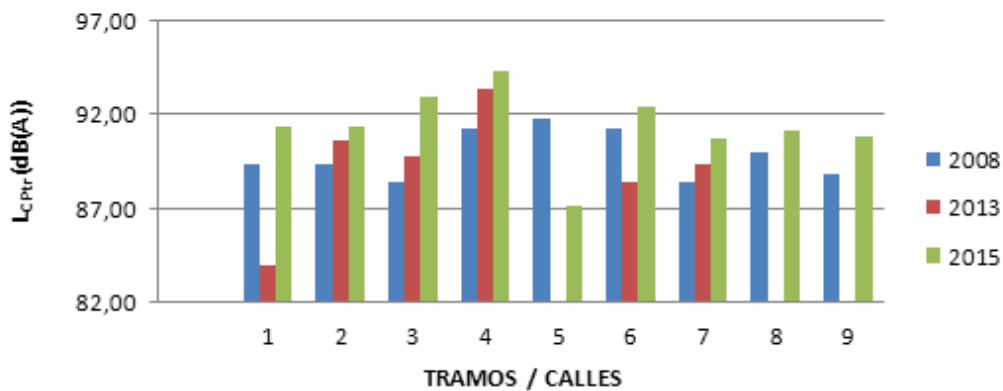
Las medidas realizadas sobre superficies de rodadura con edad inferior a dos años indican superficies poco ruidosas, cuyo resultado del índice L_{Cptr} es inferior al valor referencia de 90 dB (A) [8]. En los demás casos, como no se han desarrollado planes de actuación o si se han hecho han pasado más de 2 años, los niveles de ruido han subido significativamente, empeorando los que había en años anteriores. En algunos casos se han superado los que se registraron antes de las actuaciones reparadoras que se hicieron, como se puede apreciar en la (Fig.7).

Fig.7. Evolución temporal del ruido de rodadura (50 km/h) en tramos de Ciudad Real.

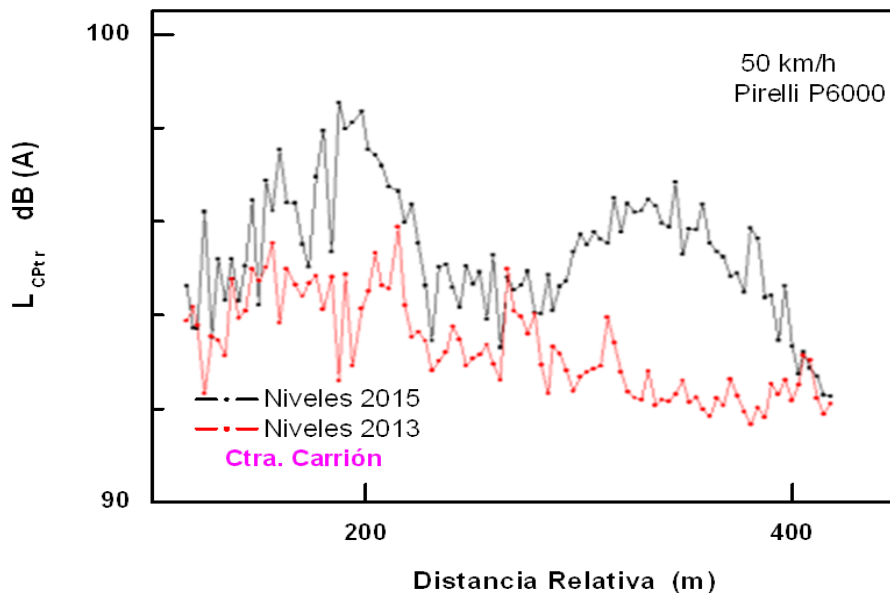
En 2012/13 el Ministerio de Fomento a través de la Dirección General de Carreteras hizo Mapas Estratégicos de Ruido (MER) de las Carreteras de la Red del Estado [9] donde se encontraba la N-401 a su paso por Ciudad Real, concretamente los tramos que denominados en la Tabla 1 carretera de Toledo y ronda de Toledo en donde se apreciaban alrededor de 70 dB de ruido ambiente y las mediciones efectuadas en este trabajo el ruido interacción neumático/pavimento ha aumentado alrededor de 4 dB, con lo cual cabe pensar que también se ha producido un aumento significativo del ruido ambiental. En el tramo de la carretera de Carrión se observa un deterioro muy importante. Esta zona lleva más de diez años sin que se proceda a su recuperación y los niveles de ruido alcanzan valores inadmisibles (Fig.9)

Fig.9. Niveles sonoros en el tramo urbano de la Carretera de Carrión.
