CONSIDERACIONES ACUSTICAS EN EL NUEVO “CENTRO DE ENTRETENIMIENTO LARCO MAR” EN LIMA, PERU

Moreno Ruiz, Jorge Néstor; Jiménez Dianderas, Carlos Rolando; Nakano Higa, Alberto Mitsuo
Laboratorio de Acústica, Sección Física, Pontificia Universidad Católica del Perú Jiménez y
Moreno Consultoría Acústica
Calle Garcilazo de la Vega 163, Urbanización Salamanca de Monterrico
Lima 3. Perú
Tel: 51 14 351 151
Fax: 51 14 351 151
E-Mail: cjim@terra.com.pe

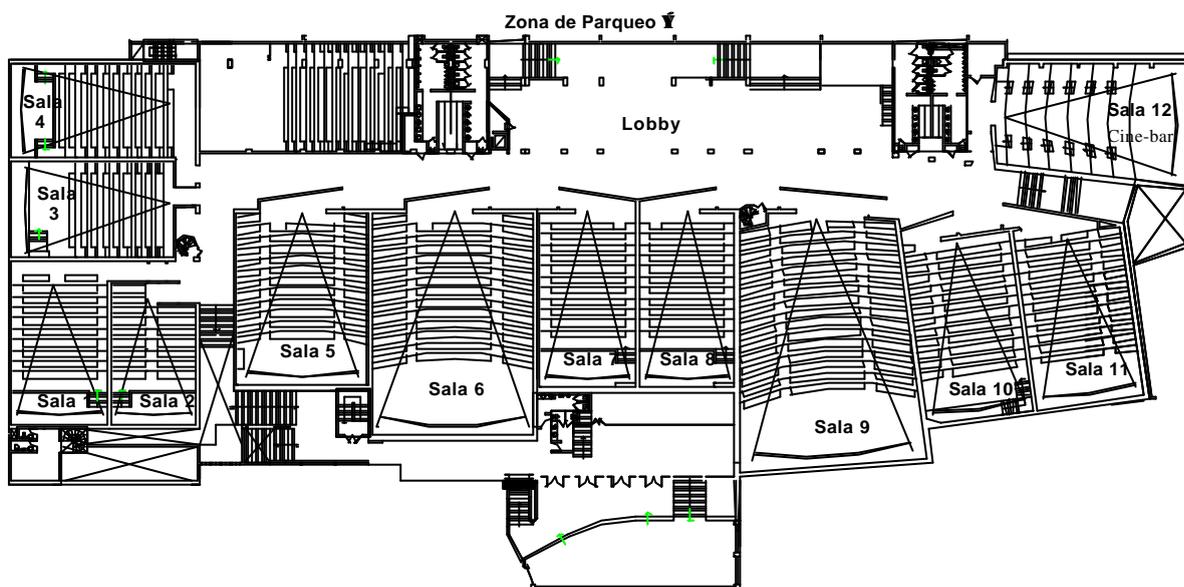
Fig. 1. Distribución en planta de las doce salas de cine (Proyecto "Larco Mar", Nivel -4)

El complejo de doce salas de cine, con capacidades entre 103 y 347 butacas, y que incluye un cine-bar, está ubicado en el Nivel -4 (sótano) del proyecto "Larco Mar" (Figura 1). Debido a la distribución contigua entre la mayoría de las salas y a la calidad acústica exigida por el operador, se requirió plantear un cuidadoso diseño de aislamiento sonoro y de tratamiento acústico interior. Se tuvo como objetivos de diseño acústico lograr niveles de ruido de fondo menores a los determinados por la curva NC-30 y tiempos de reverberación a 500 Hz entre 0.35s y 0.70s de acuerdo al tamaño de la sala.

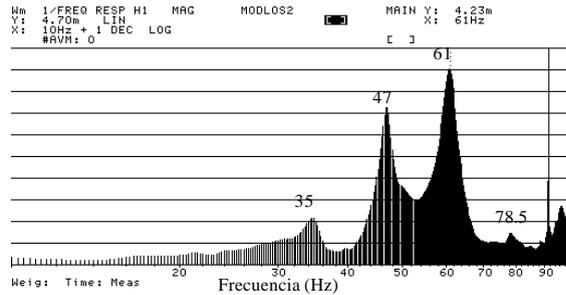
Fig. 2. Lectura de Función de Transferencia de Acelerancia en Losa Estructural

La losa base estructural de concreto tiene un espesor de 18cm. El paño estructural típico (entre vigas y columnas) define un área libre de $(8.30 \times 10.50) \text{m}^2$. Con la finalidad de conocer el comportamiento dinámico de dicha losa estructural, se procedió a realizar un análisis modal de la misma y conocer sus frecuencias propias. El análisis consistió en excitar un paño prototipo con un pulso generado por un martillo de impacto de aproximadamente 40 kg. de masa, garantizando suficiente energía para hacer un análisis de baja frecuencia. Se tomaron lecturas en cuatro posiciones. En todas ellas se registró la presencia de dos modos importantes a 47Hz y 61Hz y en menor magnitud a 35Hz y 78.5Hz (Figura 2). Este martillo tiene un ancho de banda limitado a aproximadamente 80 Hz, razón por la cual se procedió a realizar un análisis más detallado con un martillo de menor masa pero con un ancho de banda que cubría sin problemas el rango de interés. Para este nuevo análisis se procedió a definir una retícula de $(0.50 \times 0.50) \text{m}^2$ en el mismo paño estructural, con lo cual se definían 126 posiciones de medición. Se obtuvieron funciones de transferencia aplicando impactos en cada posición de la retícula respecto a un acelerómetro ubicado en una sola posición tomada como referencia. Con estas lecturas fue posible delinear gráficos tridimensionales que muestran la amplitud relativa de los modos de vibración proporcionales a la aceleración de sus elementos. Se confirmaron los modos a 47Hz, 61Hz y 78.5Hz (Figura 3), encontrándose además otros modos significativos a 124, 134 y 158Hz. Este análisis demostró que la estructura base no era rígida, sino por el contrario, poseía una gran movilidad, (entendiéndose ésta como la inversa de la impedancia mecánica: $Z = \text{fuerza/velocidad}$) y por lo tanto se debían evitar coincidencia de modos entre la nueva losa flotante y la losa estructural base.

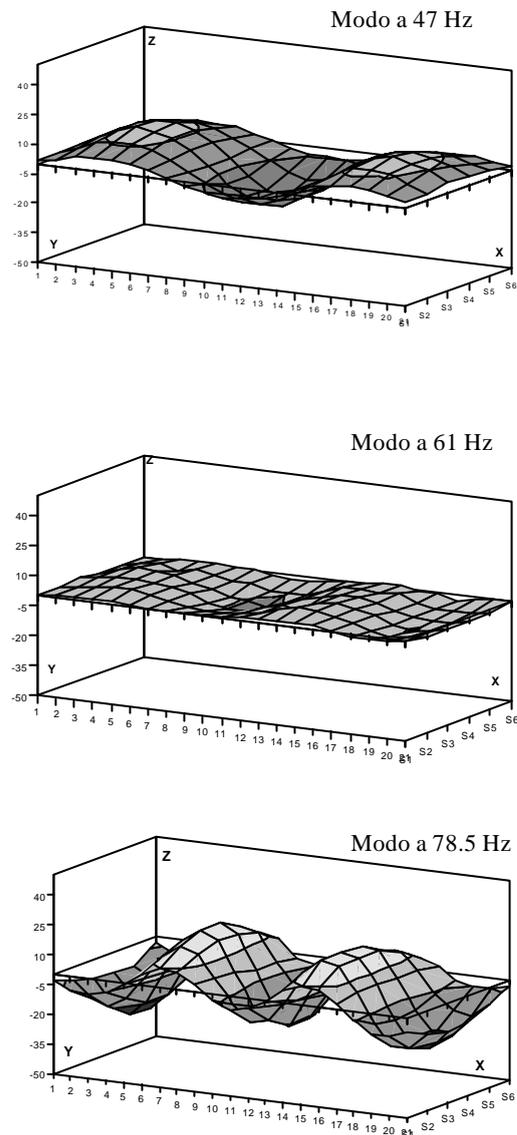
Fig. 3. Modos de vibración de un paño de la Losa Estructural (Ejes: X e Y: divisiones cada 0.50m; Z: amplitud proporcional a la aceleración)

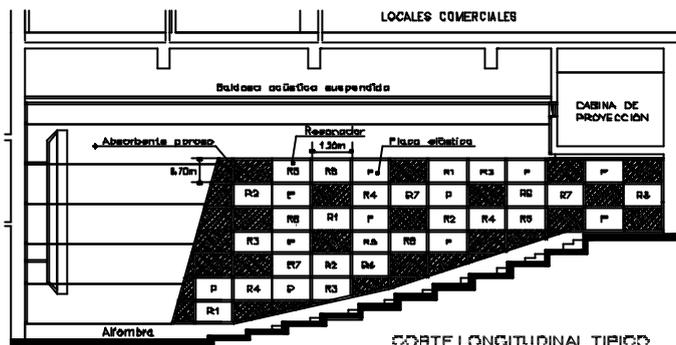
Fig. 6. Tratamiento acústico típico de paredes laterales en las salas de cine

Por este motivo, tanto las paredes del fondo de la sala como detrás de la pantalla de proyección (ecran) tienen una cobertura de lana de vidrio de $e=2''$ y $4''$ respectivamente. El cielorraso son baldosas acústicas suspendidas (NRC 0.75) y el piso con alfombra de alto tránsito en las zonas de circulación. En las paredes laterales se hizo una combinación de tres tipos de absorbentes: material poroso (e=2''), placas elásticas y resonadores tipo Helmholtz (Figura 6).

Tanto las placas elásticas como los resonadores estuvieron diseñados específicamente para absorber los diferentes modos detectados inicialmente en cada sala y fueron habilitados con placas de madera aglomerada (MDF-trupán) de espesor variable con una cámara de aire detrás. La distribución de los tres tipos de absorbentes en cada pared lateral buscó evitar enfrentamiento de superficies rígidas para evitar ecos pulsatorios. La ubicación de los altavoces del sistema de audio, tanto de los parlantes frontales como los parlantes *surround* fue determinada a través de la simulación por computadora. Mediciones acústicas luego de habilitado el proyecto permitió establecer que los tiempos de reverberación obtenidos con el tratamiento propuesto en cada sala estaban entre 0.35-0.77s a frecuencias medias. Así mismo, la pérdida de articulación de consonantes ($\%AL_{cons}$) medidas en cada sala varió entre 2.23% y 2.59%.

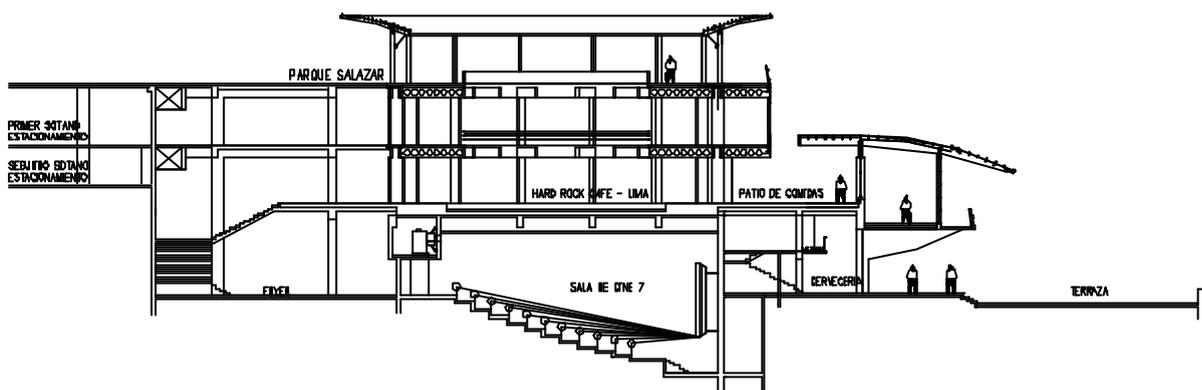
Fig. 7. Sección Longitudinal a través del "Hard Rock Café - Lima" (Proyecto "Larco Mar")

En la Rotonda del complejo, sobre las Salas de Cine 7 y 8, se habilitó el nuevo local del "Hard Rock Café – Lima". Esta cadena de restaurantes se caracteriza por la presentación de espectáculos en vivo, los cuales, de acuerdo a la información técnica dada por el operador, podrían generar niveles de presión sonora cercanos a los 105dB. El local es de forma circular distribuido en dos niveles. La planta baja organiza el escenario, la pista de baile y un área de comensales, además de la zona de servicios (cocina, alacena, depósito y servicios higiénicos). En la planta alta se tiene la zona de cocina y el área de comensales, sin embargo, por su ubicación preferencial en el complejo, casi el 50% del área de paredes de este nivel (área de comensales) es vidriada para obtener una vista de la costa marina (Figura 7). Originalmente este local estuvo planeado para ser utilizado por un restaurante de otras características, con mucho menor nivel de exigencia en el aislamiento sonoro tanto hacia las salas de cine del nivel inferior, hacia las Plazas de Comidas de su mismo nivel de piso, como del nivel superior que era parte de un parque público en donde la Reglamentación de Control de Ruido permitía un nivel de ruido de fondo máximo en horario nocturno de 60 dB. La principal limitación para la propuesta de paredes, piso y techo aislante fue la carga máxima permitida por la estructura de la edificación así como la dimensión misma de estos elementos.

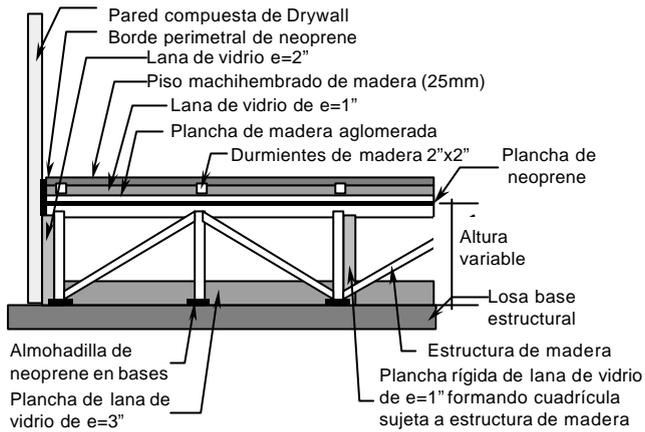
Fig. 8. Sección esquemática de piso flotante de madera en "Hard Rock Café - Lima"

En el área de piso correspondiente a la planta baja de este local no fue habilitada la losa flotante antes descrita. Debido a que además de obtener un alto aislamiento al ruido aéreo debía preverse el ruido de impacto (en la pista de baile) y al uso de hasta cinco diferentes niveles de piso terminado, se utilizó un piso compuesto flotante de madera (Figura 8). Los elementos que forman la estructura tridimensional de madera son bastante robustos para dar la rigidez necesaria al piso. Los puntales de madera estaban apoyados sobre almohadillas de neoprene directamente asentados en la losa estructural (techo de las Salas de Cine). El piso machihembrado de madera (propuesto por arquitectura) apoyado en durmientes, está asentado en mantas de lana de vidrio que a su vez se apoyan en planchas de madera aglomerada (MDF-trupán) que descansan en planchas de neoprene; todo este piso compuesto se asienta en la estructura de madera. Para evitar la amplificación sonora en la cavidad formada entre el piso flotante y la losa estructural, se dispone sobre esta última mantas de lana de vidrio de baja densidad de $e=3$ y, verticalmente formando una cuadrícula, se sujetan a los puntales de la estructura de madera planchas rígidas de lana de vidrio de $e=1$. Todo el perímetro del piso flotante está aislado de los muros y columnas del local a través de bandas de neoprene poroso. Un tratamiento similar adicional fue utilizado en la parte delantera bajo el escenario (mandil) donde se disponen seis potentes parlantes sub-woofers.

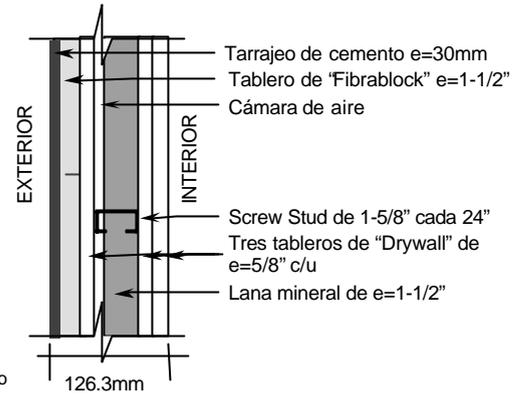
Fig. 9. Sección esquemática de tabique aislante en "Hard Rock Café - Lima"

Como se mencionó anteriormente, varios ambientes de servicios sirvieron de barreras acústicas adicionales en ambos niveles del local, razón por la cual las condiciones de aislamiento sonoro requeridas por las paredes eran diferenciadas de acuerdo a la ubicación de los tabiques. Fueron propuestos cuatro diferentes tipos con espesores máximos de 0.15m y valores de aislamiento acústico (R) teóricos mayores a 50 dB (muros perimetrales: 60dB). Los cuatro tipos de tabiques compuestos están basados en paneles de yeso (*drywall*) de diferente espesor y masa, dispuestos con cámaras interiores de aire y lana de vidrio. Para el caso de los muros perimetrales, con la finalidad de incrementar la masa de los tabiques se dispuso, hacia el exterior, tableros aglomerados de fibra vegetal con cemento (fibrablock) que podrían recibir un revoque final de cemento de $e=3$ cm (Figura 9). En el caso de las amplias mamparas de vidrio se utilizó un doble vidrio laminado de 12mm (interior) y 14mm (exterior) con una cámara de aire intermedia de 160mm, proporcionando un aislamiento sonoro (R) aproximado de 49dB.
