## INFLUENCIA DE LA RESTAURACIÓN DE LAS CAMPANAS DE LA PARROQUIA DE LA ASUNCIÓN DE LA VILA JOIOSA EN SU CALIDAD SONORA

Poveda-Martínez, Pedro; Carbajo-San-Martín, Jesús; Ramis-Soriano, Jaime; Ivorra-Chorro, Salvador

Universidad de Alicante. Carr. de San Vicente del Raspeig s/n, Alicante, España  
Email: pedro.poveda@ua.es; rn14@alu.ua.es; jramis@ua.es; jesus.carbajo@ua.es

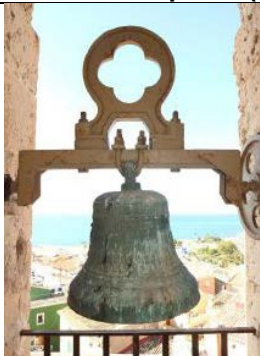
<p><i>Peso estimado: 46 kg Diámetro de boca: 43 cm</i></p>

El campanario de la Iglesia de La Asunción está formado por cuatro campanas de distinto tamaño cuyas características principales se detallan en la tabla 1. Todas ellas se encuentran soportadas y ancladas a la estructura de la torre a través de un yugo metálico cuyo movimiento se consigue gracias a un sistema de correas motorizado dispuesto en uno de sus extremos. Asimismo, en el interior de todas ellas se dispone de un badajo metálico como elemento de excitación (figura 1).

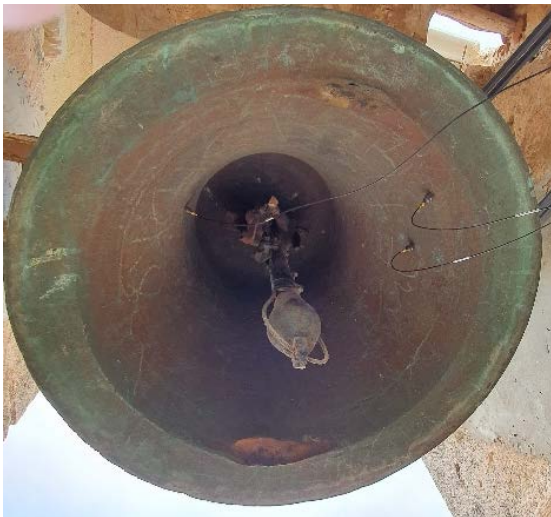
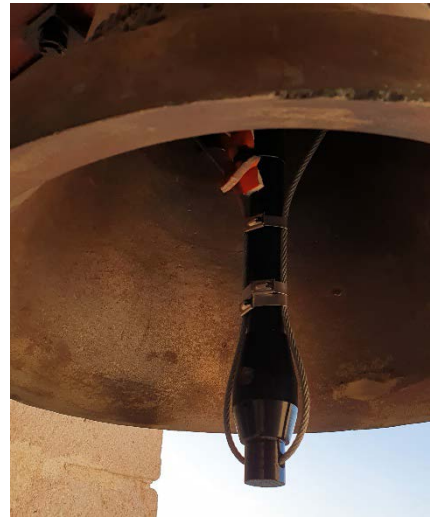
Figura 1 – Interior de una de las campanas de la iglesia.

(a) Antes de la restauración

(b) Después de la restauración

(figura 2a) que soportaban las campanas fueron sustituidos por unos nuevos, en este caso, de madera (figura 2b), lo que disminuye el peso y, por tanto, otorga estabilidad a la torre. Asimismo, se procedió a la limpieza de las campanas y a la sustitución del badajo, cambiándolo por uno nuevo de mayor longitud (figura 1b). Por otro lado, en todas las campanas se incluyó, solidario al yugo, el correspondiente soporte para el accionamiento manual de las campanas.

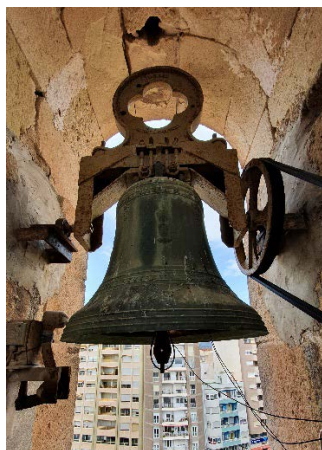
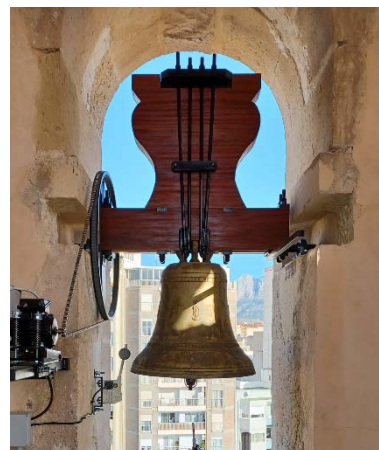
Figura 2 – Yugo empleado como estructura de soporte de las campanas.

(a) Antes de la restauración

(b) Después de la restauración

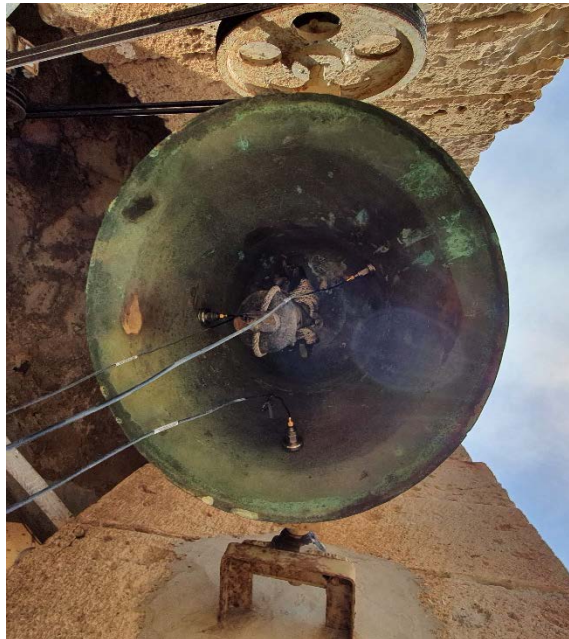
Figura 3 – Situación de los acelerómetros empleados en el análisis modal experimental de las campanas.

En primer lugar, se determinaron las frecuencias propias de cada campana a partir de un análisis modal experimental. Como elemento de excitación se empleó un martillo de impactos, registrando la vibración provocada mediante tres acelerómetros adheridos en diferentes puntos de la superficie interior de la campana (ver figura 3). A partir de las señales registradas se llevó a cabo la descomposición en valores singulares (SVD) y la obtención de la función indicadora de modo complejo (CMIF).

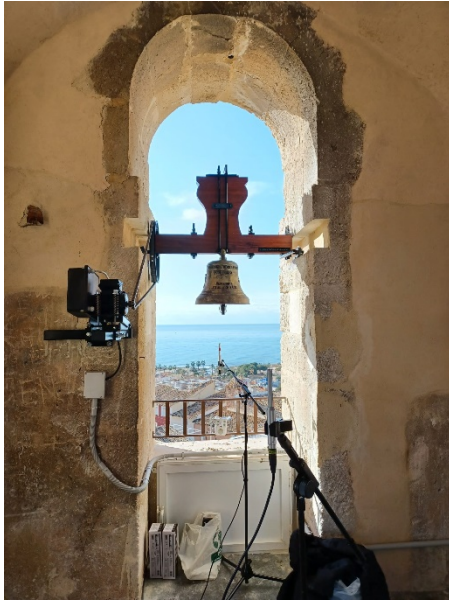
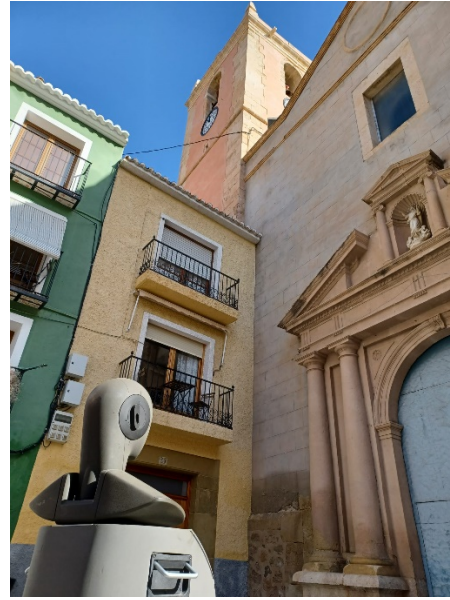
Figura 4 – Configuración de medidas.

(a) Medida SPL en centro campanario

(b) Registros sonoros en fachada principal

Con objeto de establecer el nivel de presión sonora generado por cada campana antes y después de la restauración, se llevaron a cabo medidas de presión sonora en dos posiciones distintas: en el centro del campanario (figura 4a) y fuera del campanario.

Finalmente, con objeto de establecer la percepción del oyente antes y después de la restauración, se llevaron a cabo registros sonoros de cada una de las campanas en la fachada principal de la iglesia. Las medidas se realizaron por medio de un maniquí acústico tal y como

se muestra en la figura 4b. A partir de los audios registrados, se pretenden acometer ensayos auditivos que permitan evaluar de manera subjetiva las actuaciones realizadas en la torre.

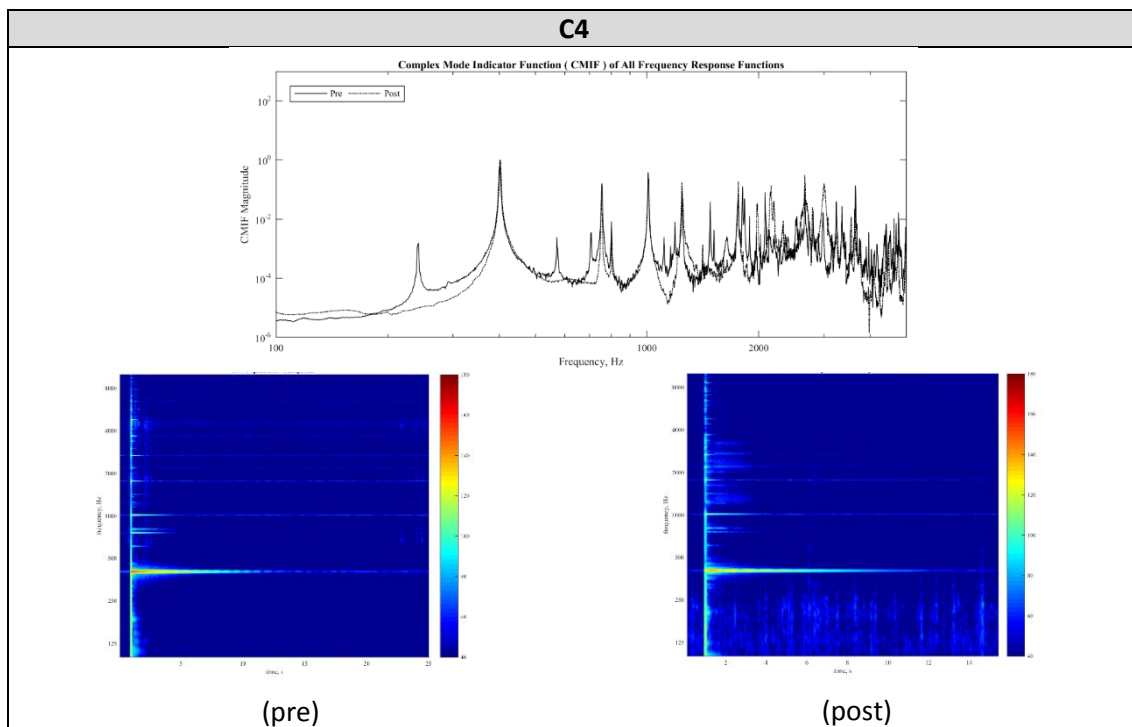
Figura 8 – Análisis modal experimental Campana 4.

Las figuras 5 a 9 muestran las curvas CMIF obtenidas para cada una de las campanas, tanto antes como después de la restauración de la torre, junto a los espectrogramas correspondientes. Por lo que respecta a la campana C1, se puede observar como la frecuencia fundamental se mantiene. Sin embargo, el factor de calidad disminuye ligeramente, lo que supone una amortiguación mayor y, por tanto, una leve disminución del *sustain* de dicha frecuencia. Por otro lado, se observa la aparición de un nuevo modo de gran amplitud alrededor de 400 Hz. Para las componentes de alta frecuencia, a partir de 3 kHz, la respuesta de la campana se atenúa, por lo que el timbre puede verse afectado. Esta atenuación a alta frecuencia se repite para el resto de muestras. El cambio en el material y forma del yugo, junto a la limpieza del verdín, provocan una disminución en el ancho de banda de las campanas, recortando por tanto el contenido espectral de las mismas.

aumenta, y, por tanto, su contribución en el timbre de la muestra será mayor (mayor *sustain*). El mismo fenómeno se observa para la campana C4.
