RECUPERACIÓN ACÚSTICA DEL TEATRO DEL SEMINARIO DEL MONASTERIO DE SAN LORENZO DEL ESCORIAL

María Larrosa Navarro^{1*}
Antonio Pedrero González¹
Daniel de la Prida Caballero²

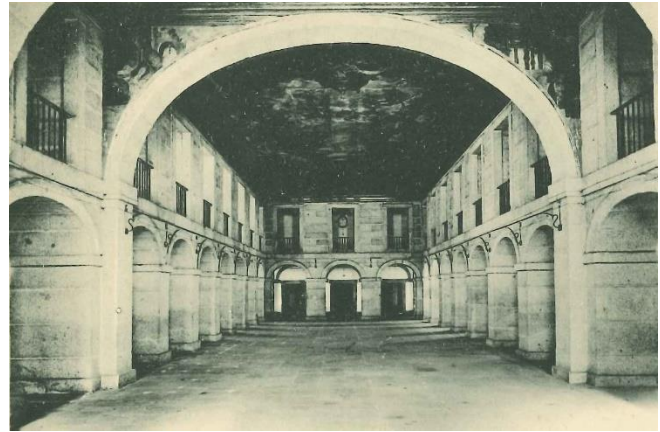
Figura 1. Lonja del Colegio antes de la construcción del salón de actos.

La Figura 1 muestra una fotografía tomada a principios del siglo XX donde se puede observar el estado original de la Lonja.

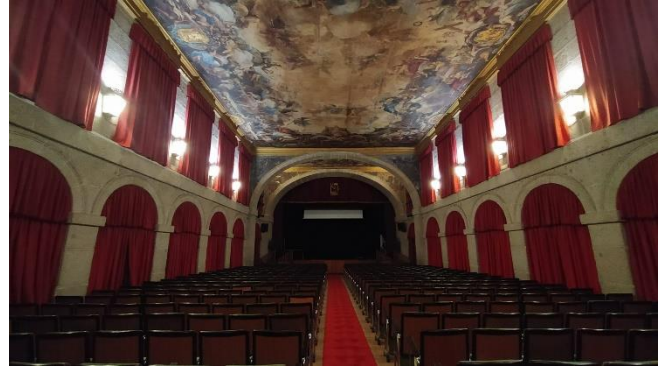
Figura 2. Estado actual del salón de actos del Colegio Alfonso XII.

A mediados del mismo siglo se construyó en el paseo el salón de actos del Colegio Alfonso XII, colegio concertado de la Comunidad Agustina que ocupa el antiguo espacio del Colegio y Seminario. Los arcos laterales del paseo fueron cerrados mediante paneles de madera y en el interior fueron cubiertos con cortinajes. Se construyó un suelo falso que presenta una leve inclinación, también en madera. Todo este suelo fue cubierto con butacas, a excepción de un pasillo central que lleva al escenario, situado en el lado sur. Las ventanas del segundo nivel también fueron cerradas con cortinajes. Una imagen del estado actual del salón de actos se presenta en la Figura 2.

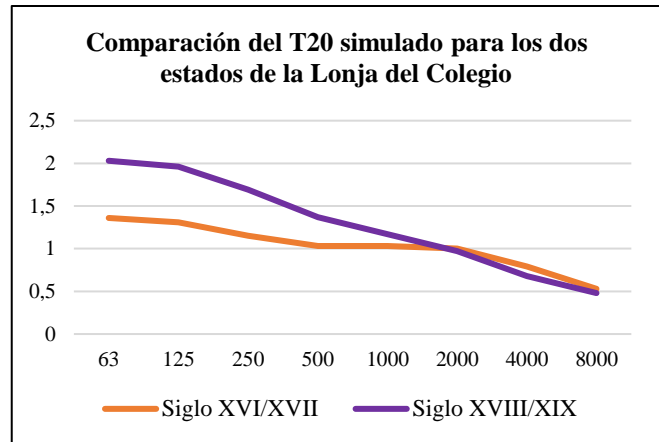
Figura 5. Comparativa de los valores del T_{20} .

En las Figuras 5 y 6 se muestran los resultados de las simulaciones para los parámetros T_{20} y C_{80} . En cada gráfica se han representado los valores obtenidos para los dos modelos acústicos del teatro. Los valores numéricos están reflejados en la Tabla 2.

La Lonja del Colegio se trata de un espacio amplio y abierto, que conecta con pasillos laterales y otros espacios del monasterio. Estas características constructivas llevaron a la suposición de que el tiempo de reverberación existente en el recinto no sería muy alto. En los dos modelos acústicos simulados se han obtenidos valores de T_{20} muy semejantes para la banda de 1 kHz: 1,03 s para el estado de los siglos XVI/XVII y 1,17 s para los siglos XVIII/XIX.

Cabe destacar una diferencia significativa en el T_{20} entre ambos casos para las frecuencias bajas y medias. Esta diferencia es especialmente notable en las bandas de 63, 125 y 250 Hz, donde se alcanza una diferencia del T_{20} de casi 0,6 s. Esta variación se debe principalmente a que durante los siglos XVI y XVII los arcos de los pórticos que daban a los claustros se encontraban abiertos. Al cerrar estos arcos mediante ventanas, el sonido permanece en la sala, aumentando así el tiempo de reverberación del recinto.

A partir de 500 Hz, los valores obtenidos para el T_{20} comienzan a aproximarse, llegando a igualarse a partir de los 2 kHz. Este fenómeno se debe a la absorción del techo del paseo. En el siglo XVI y XVII, el techo era de madera artesonada, mientras que en el siglo XVIII fue cubierto por un lienzo. Como se puede ver en la Tabla 1, la absorción de este material comienza a aumentar a partir de los 500 Hz, lo que provoca un incremento del área de absorción del recinto.
