## **APLICACION DE LA INTENSIMETRIA ACUSTICA A LA DETECCION Y LOCALIZACION DE ANOMALIAS EN EL FUNCIONAMIENTO DE UN MOTOR DE COMBUSTION INTERNA ALTERNATIVO**

Jiménez E. A., F<sup>co</sup>; Valderrama G., F<sup>co</sup>; Muñoz B., A.; Sánchez L., T.

Grupo de Máquinas y Motores Térmicos. Departamento de Ingeniería Energética y Mecánica de Fluidos. E.T.S. Ingenieros Industriales. Universidad de Sevilla.  
Avda. Reina Mercedes S/N. 41012 Sevilla. FAX: 95-462 92 05 / TLF: 95-455 70 00

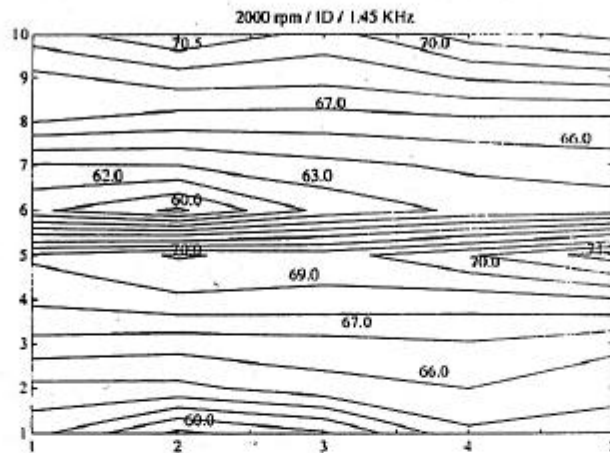
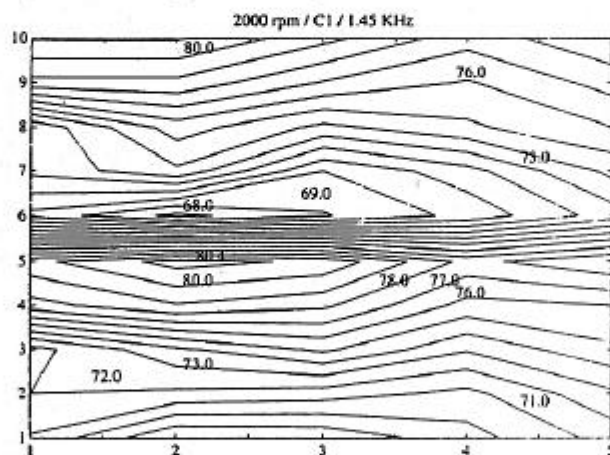
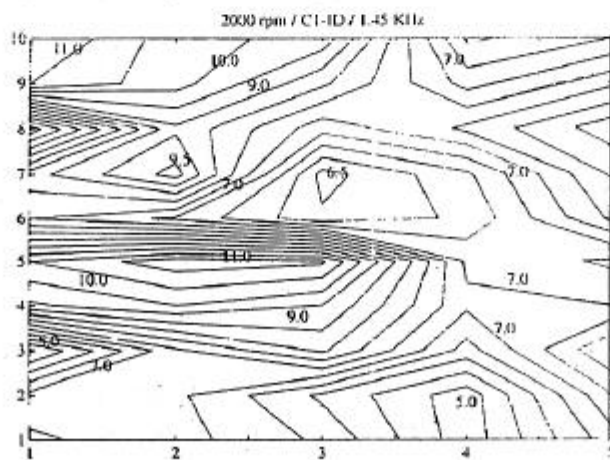
En la figura 1 aparecen representadas las curvas de nivel correspondientes a las intensidades medidas en la situación CI-ID. Si bien la comparación entre ellas deja ver la modificación que sufre el campo acústico, no permite la localización de fuentes acústicas. Los resultados obtenidos para las otras condiciones ensayadas, producen efectos similares: se observa claramente como se altera el campo de intensidad, pero no se pueden sacar conclusiones acerca de la localización de la anomalía provocada. Por otra parte, volviendo a los resultados de la tabla 1, podemos ver como las frecuencias más significativas para la intensidad acústica, se corresponden con los valores RMS de mayor magnitud para las posiciones AC1, AC2 y AC3, estando los valores más relevantes de AC4 en otras bandas de frecuencia. Además AC1 y sobre todo AC2, presentan no solo el mayor valor, sino un incremento sobre el valor medio que es máximo en estas frecuencias.
